Besiktningssprotokoll

Anticimex Försäkringsbesiktning i samarbete med Fastighetsbyrån

Fastighetsbeteckning: Lundby 2:3	
Fastighetsadress: Lundby Lillegård 301	
Postnummer: 311 67	Ort: Slöinge

Besiktningdatum: 2023-11-16	Protokollnummer: 67967815
Temperatur: 3 °C	Väderlek: Snöblandat regn
Tekniker: Martin Bystedt	
E-post: martin.bystedt@Anticimex.se	
Kontor: Halmstad	
Närvarande: Fastighetsägarens dotter och hennes man

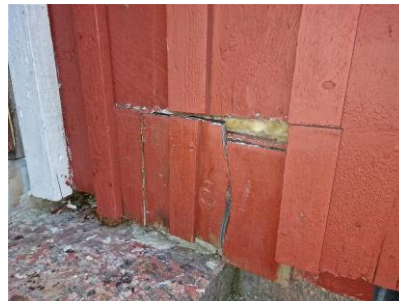
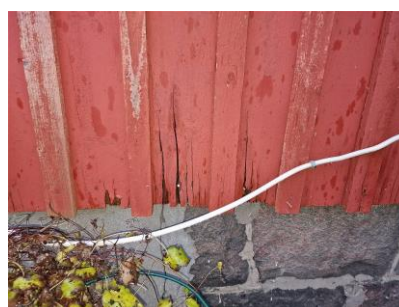
Otättheter och rötskador noterades lokalt i fasaden.

Bristerna medför en ökad risk för att fukt tränger in bakom fasaden vilket i sin tur kan orsaka fuktskador.

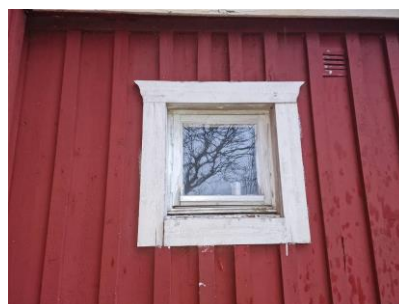
-Toalettönstret och vindsfönstret åt väster saknar fönsterbleck.
Flertalet fönsterbleck har inga gaveluppvik.
Rötskador och torrspäckor/färgsläpp noterades lokalt i fönster.

Bristerna medför att vatten kan tränga ner i bakomliggande konstruktioner med fuktrelaterade skador som möjlig följd.

-Flertalet isolerglas är äldre.

Befintliga fönster är äldre vilket betyder att tätningen mellan fönsterrutorna kan vara sämre. Detta kan leda till att missfärgning/imma kan uppstå mellan glasrutorna.

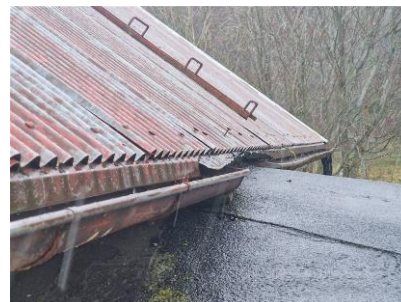
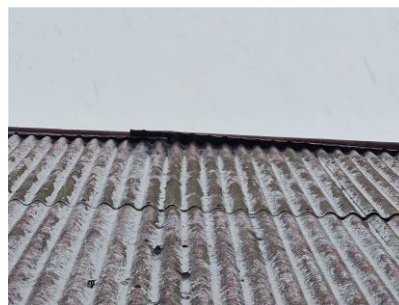
Yttertaket är äldre.
Underlagstaket består av trästickor ett så kallat "sticketak".
Bitvis har takplåtens infästning krupit upp.
På delar av taket har glipor uppstått vid takplåtens överlapp samt vid nockplåten.
Otätheter samt bubblor noterades i pappen på entrétaket.

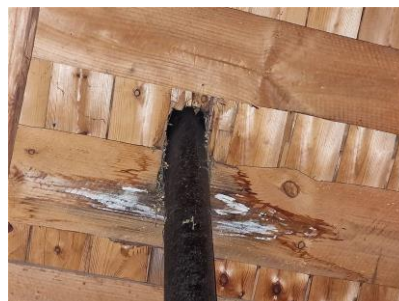
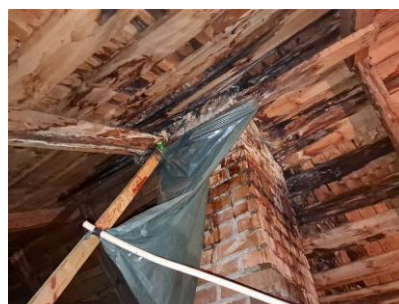
Missfärgningar noterades lokalt på underlagstaket/innertaket samt pågående läckage vid murstockarna och avloppsluftaren.

Spår av gnagare noterades.

Det rekommenderas att kontakt tas med fackman för kontroll av orsak till och omfattning av de skador/brister som noterats samt för bedömning av lämpliga åtgärder.

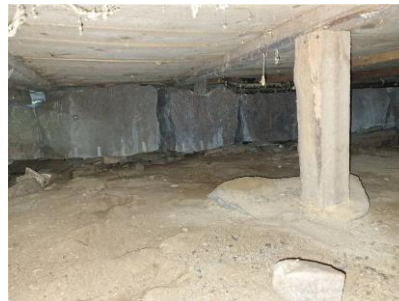
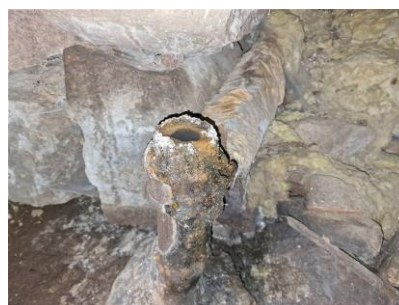
Marken består sand och delvis jord. Lokalt noterades byggspill av organiskt material på marken. Grundmurarna är av natursten. Blindbotten består av obehandlade brädor. Bärande stolpar är placerade på stenar utan underliggande fuktspärr. Det noterades även rost/ärg på vissa rördragningar samt vatten i ett avsågat avloppsrör. Vid stickprovsviss fuktkvotmätning i blindbotten uppmättes fuktkvoten till mellan 17-18 %. Vid fuktkvotmätning i nederkant av stolparna uppmättes en fuktkvot på >28 %.

Risk för mikrobiell tillväxt föreligger om den relativa fuktigheten (RF) i den omgivande luften är över 75 % vilket i gran- och furuvirke motsvarar en fuktkvot (FK) på ca 17 %. Vid en långvarig fuktkvot på >28 % finns risk för rötskador.

För att kontrollera orsaken till och omfattningen av de skador/brister som noterats rekommenderas att en fördjupad undersökning utförs.

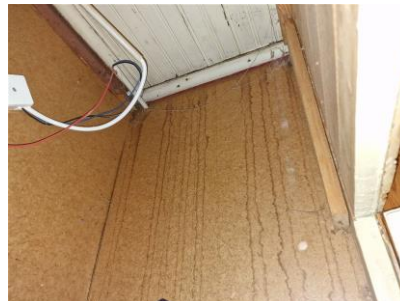
Missfärgningar noterades på väggar i garderoben.

Missfärgningar kan bero på olika saker, och kan vara ett tecken på ett tidigare eller pågående läckage. För att kontrollera orsaken till och omfattningen av missfärgningarna rekommenderas att en fördjupad undersökning utförs.

Vid fuktindikering mot missfärgningarna noterades inga förhöjda fuktindikationer.

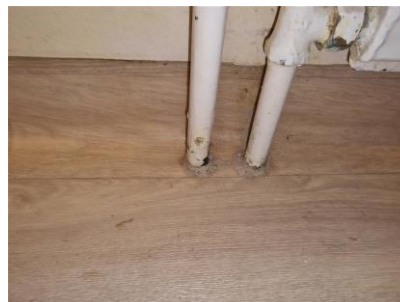
Rörgenomföringar finns i golvet.
Golvbrunnen är placerad för nära golv-/väggvinkel.
Klämringen i golvbrunnen har skruvats för hårt och plasten har bitvis deformerats vid skruvhålen.
Lokalt bristfälligt utfört golvfall.

Bristerna medför att vatten kan tränga in i omkringliggande konstruktioner med fuktrelaterade skador som möjlig följd.

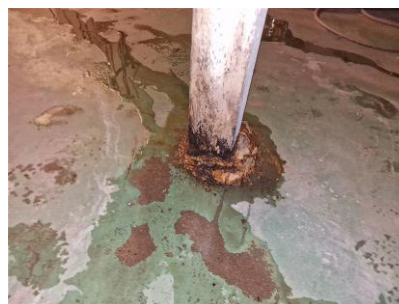
Rötskador noterades i nederkant av pelaren.
Se under rubriken "Utvändigt / Vind".
