Besiktningssprotokoll

Anticimex Försäkringsbesiktning i samarbete med Fastighetsbyrån

Fastighetsbeteckning: Åkersta 3:23	
Fastighetsadress: Furugatan 86	
Postnummer: 827 35	Ort: Ljusdal

Besiktningdatum: 2023-11-24	Protokollnummer: 67973983
Temperatur: -2 °C	Väderlek: Molnigt
Tekniker: Fredrik Thunström	
E-post: Fredrik.Thunstrom@anticimex.se	
Kontor: Söderhamn	
Närvarande: Fastighetsägaren

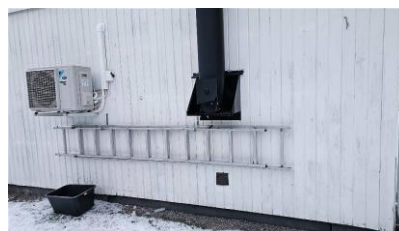
Utvändigt / Fasad

Delar av fasadpanelen är i behov av målning/underhåll.

För att öka livslängden på fasadbeklädnaden rekommenderas målning och underhåll.

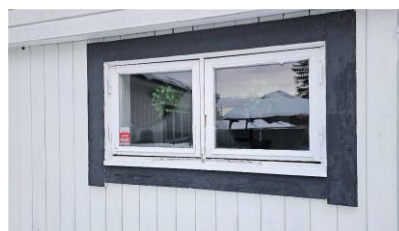
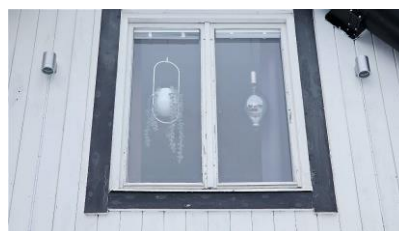
Utvändigt / Fönster

Ett antal fönster är behov av målning/underhåll.

För att öka livslängden på fönster rekommenderas målning och underhåll.

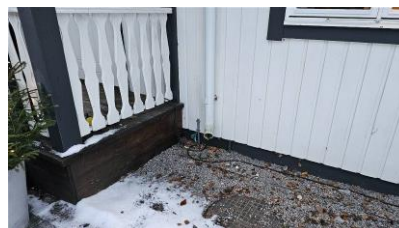
Utvändigt / Hängrännor / Stuprör

Stuprör är inte anslutet till markledning.

Stuprör som avslutas intill huset (ovan mark) kan medföra en ökad fuktbelastning på grundmur/sockel som i sin tur kan leda till fuktrelaterade skador.

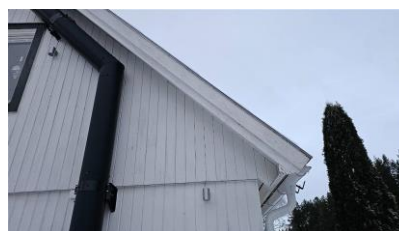
Vindskivor är i behov av målning/underhåll.

För att öka livslängden så rekommenderas målning och underhåll.

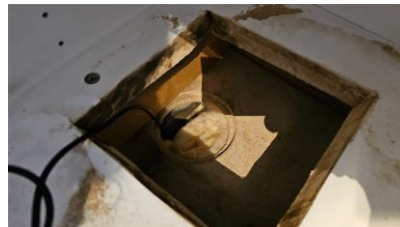
Entréplan / Sovrum 2

Vid kontroll av konstruktion uppmättes fuktvärden under kritisk nivå för mikrobiell tillväxt och normal lukt upplevdes.

Grundläggningen består av en betongplatta på mark med ett uppreglat golv med träreglar, mineralullsisolering, golvspånskivor och ytskikt.

Fuktkvoten uppmättes till 9 % och den relativa fuktigheten till 50 %.

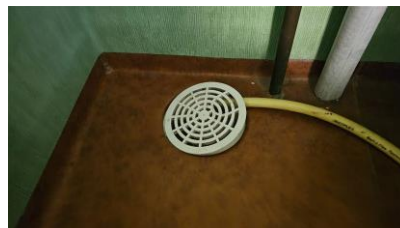
Övre plan / Toalett

Golvlutningen är bristfällig samt att golvbrunnen är placerad för nära vägg.

Det finns risk att tätskiktet inte har kunnat anslutas på rätt sätt, vilket kan leda till fuktskador.

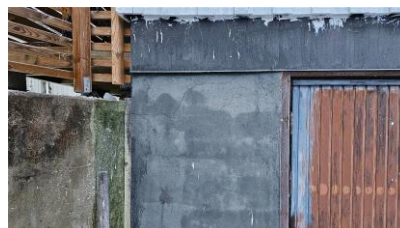
Utvändigt / Sockel

Sprickor finns i sockel.
Detta kan leda till fukt- och frysskador i konstruktionen.

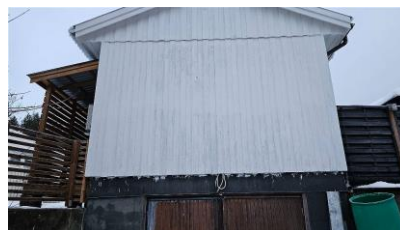
Utvändigt / Fasad

Delar av fasadpanelen är i behov av målning/underhåll.
För att öka livslängden på fasadbeklädnaden rekommenderas målning och underhåll.

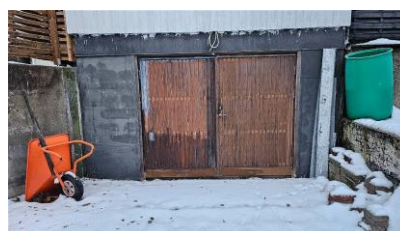
Utvändigt / Dörrar

Dörr är i behov av målning/underhåll.
För att öka livslängden på dörr rekommenderas målning och underhåll.
