**Fastighetsuppgifter**

Olsby 1:50

Knarreviksvägen 174

| Besiktningsdatum | 2023-11-01 |

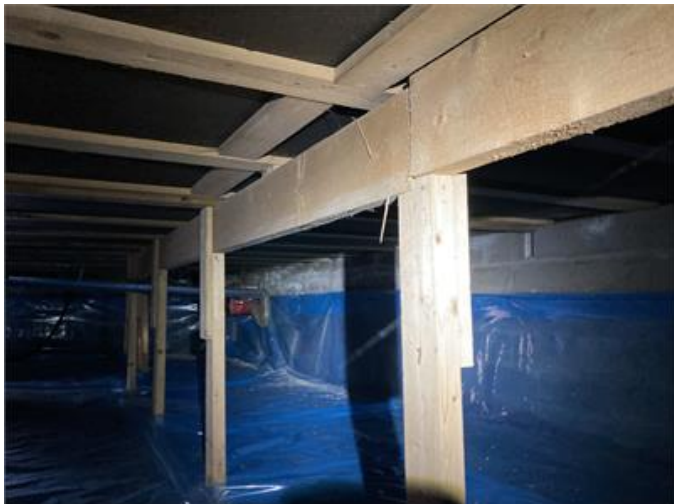
| Besiktningsresultat | | | | | |
|---|---|---|---|---|---|
| Krypgrund | | X | | | Krypgrunder är generellt ansett som riskkonstruktion för fuktskador. Fuktvärden strax under gränsvärde uppmättes. En för ändamålet avsedd avfuktare finns installerad. Se vidare bilaga "Kontroll av valda konstruktioner". Se kommentar/riskanalys. |

Krypgrund: översiktsbild.

Det rekommenderas att funktion säkerställs genom årlig kontroll och service av fackman.

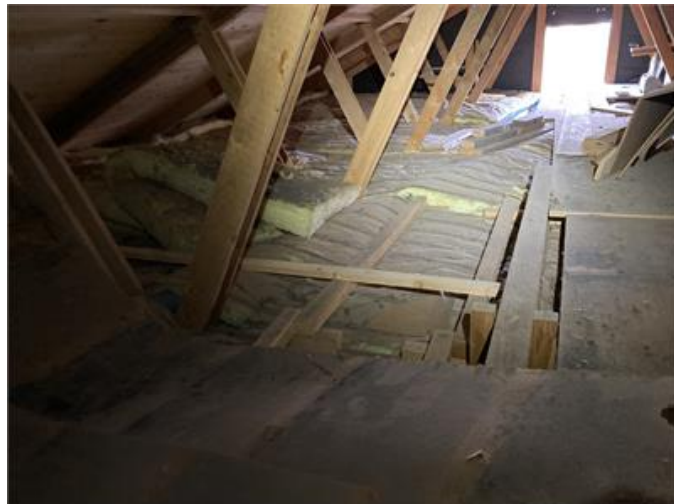
| Besiktningsresultat | | | | | |
|---|---|---|---|---|---|
| Nockvind | | X | | | Svagt avvikande lukt finns i utrymmet. Isoleringen mellan takstolar är c:a 15 cm. Underlagstaket(råsponten) är eventuellt bytt, sannolikt vid takomläggningen. |

Nockvind: Översiktsbild.

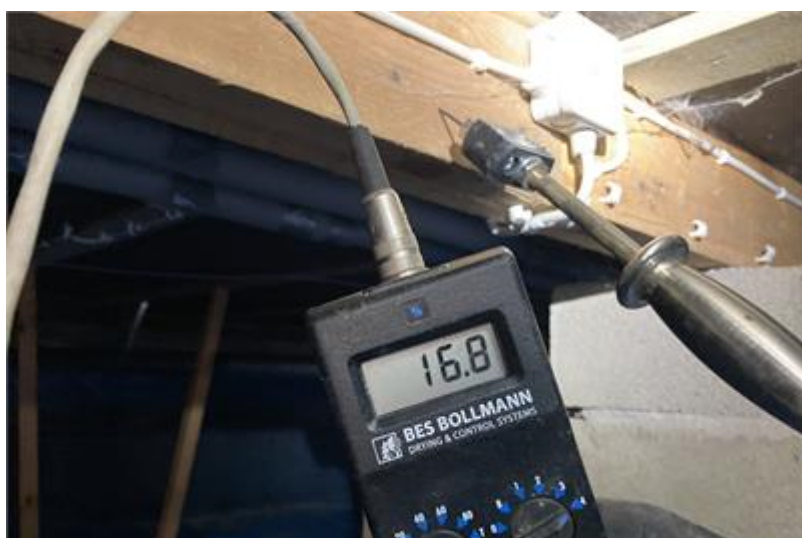
Extra stöttor/bärlina är monterade för bjälklag på grundens södra halva.  
Mikrobiell påväxt finns på undersida bjälklag lokalt.  
Kontroll av konstruktionen utfördes genom stickprovsmässig fuktmätning i syll, bärlinor och golvreglar.  
Fuktvärden strax under gränsvärde för mikrobiell tillväxt uppmättes.  
Fuktkvoten uppmättes till 16-17%.  
Risk för mikrobiell tillväxt föreligger vid en fuktkvot på 17%.

Det rekommenderas att funktion säkerställs genom årlig kontroll och service av fackman.
