# Besiktningsprotokoll

Anticimex Försäkringsbesiktning i samarbete med Fastighetsbyrån

| Fastighetsadress:<br>Idrottsvägen 4 | |

| Besiktningsdatum:<br>2023-11-23 | Protokollnummer:<br>67989573 |

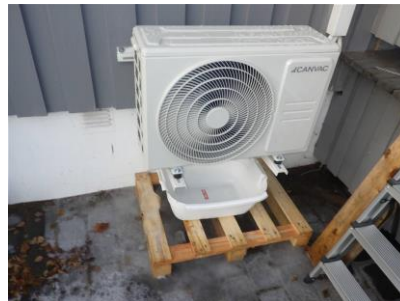
Kondensvatten från luftvärmepumpens utedel leds inte bort från husgrunden.

Detta medför ökad risk för att vatten tränger in i anslutande konstruktioner, vilket i sin tur kan leda till fuktrelaterade skador. Observera att besiktning av byggnadens värmesystem eller värmepumpen inte har ingått i uppdraget.

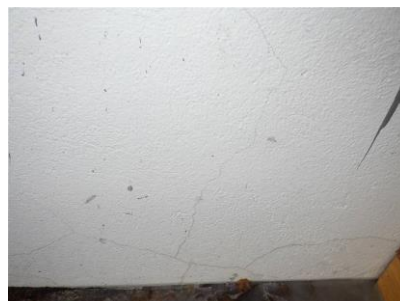
Sprickor finns i sockel.

Dessa bedöms inte ha lett till bakomliggande skador.

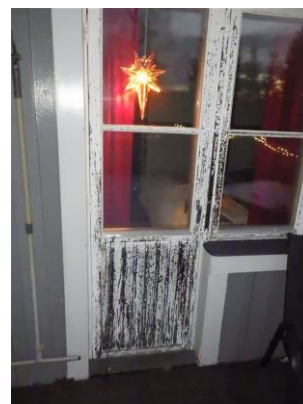
Altandörrar har färgsläpp och torrsprickor.

Dörrar där målningsbehov finns riskerar att få fukt- och rötskador på grund av sämre vattenavvisande förmåga.

För att öka livslängden på dörr rekommenderas målning och underhåll.

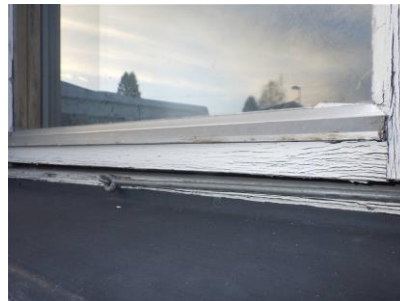
Fönster har underhållsbehov, färgsläpp och torrsprickor.

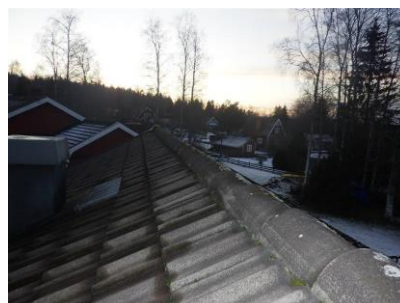
Yttertaket är äldre.

Takpannor, plåtdetaljer och underlagspapp har enligt vår bedömning en begränsad livslängd. Eftersom husets taktäckning är äldre har det ett minskat motstånd mot vatteninträngning. Detta i sin tur kan leda till fuktskador på träläkt och vidare ner i underliggande konstruktioner.

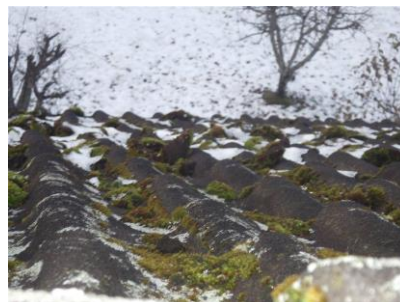
Mosspåväxt finns på takpannor.

Mossa som växer på taket kan leda till att taktäckningen har ett minskat motstånd mot vatteninträngning. Detta i sin tur kan leda till fuktskador på träläkt och takkonstruktionen vilket kan resultera i mikrobiella skador (angrepp av mikroorganismer).

För att öka livslängden på taket rekommenderas att mossan tas bort från takpannorna.

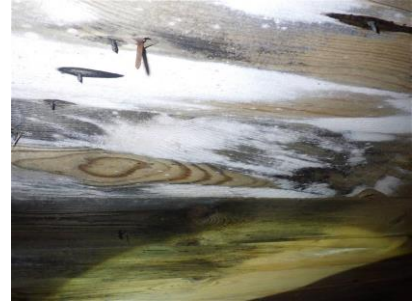
Det finns fläckar på vinden var av en har förhöjt fuktvärd. Fuktfläckar kan bero på olika saker, det kan vara ett tecken på ett pågående läckage.

Underlagstaket har fuktfläck med förhöjt fuktvärde, det noterades även fuktfläckar utan förhöjda fuktvärden.

Fuktfläckar kan bero på olika saker, och kan vara ett tecken på en tidigare eller ett pågående läckage.

Vi rekommenderar en fördjupad undersökning för att bedöma orsak och omfattning.

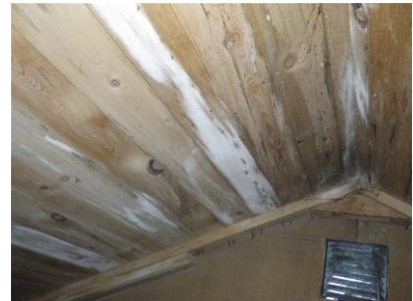
Missfärgningar noterades på vinden.

Vid kontroll av vinden uppmättes fuktvärden under kritisk fuktnivå för mikrobiell tillväxt och en normal lukt upplevdes. Fuktkvoten i underlagstak/takbjälkar uppmättes till 15 %.

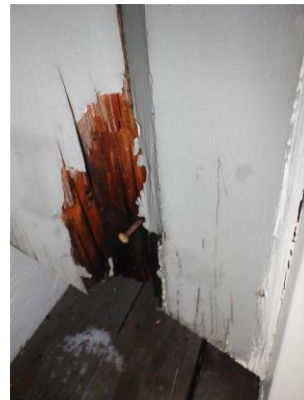
Altanräcke och trappsida har mindre rötskador.

Mindre rötskador finns i altanräcke och trappsida.

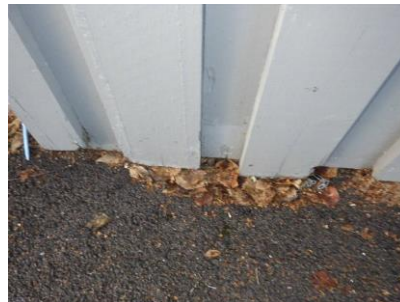
Avståndet mellan fasadbeklädnaden och marken är inte tillräckligt.

Eftersom fasadbeklädnaden avslutas för nära mark finns risk för att fukt från marken suggs upp i fasadpanelens nederkant. Detta kan orsaka fuktrelaterade skador i fasadbeklädnaden och bakomliggande konstruktioner.

Fasadbeklädnaden och garageport infattningen har mindre rötskador.

Mindre rötskador finns i fasadpanelen. Dessa bedöms dock inte ha lett till bakomliggande skador.

För att undvika följdskador kan rötskadad träpanel bytas ut.

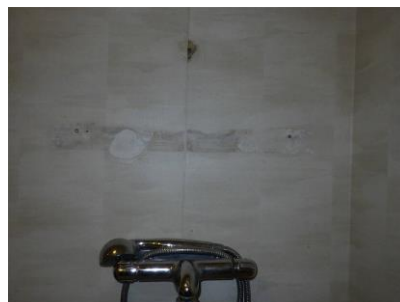
Utrymmet används i dag endast som toalett.

Duschkabin bör installeras om man avser att duscha i utrymmet då våtrumsmattan på väggen har skador och hål.

Skador och hål i våtrumsmattan på väggen medför en ökad risk för att vatten tränger in i omkringliggande konstruktioner och orsakar fuktskador.

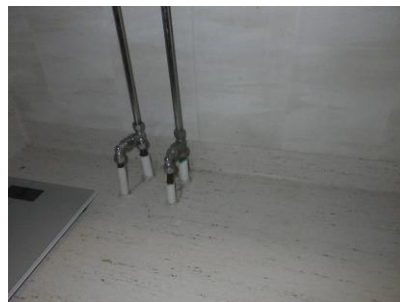
Rör genomföring finns i golv.

Rör genomföringar i golv medför en ökad risk för att vatten tränger ner i omkringliggande konstruktioner och orsakar fuktskador. Vid uppbyggnaden av utrymmet var detta tillåtet och utförandet anses därför vara fackmässigt utfört. I dagens branschregler är detta inte längre tillåtet.

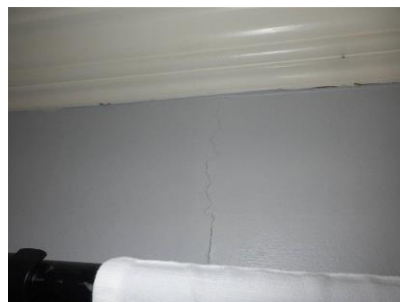
Spricka/or finns i vägg.

Dessa bedöms inte ha lett till bakomliggande skador.

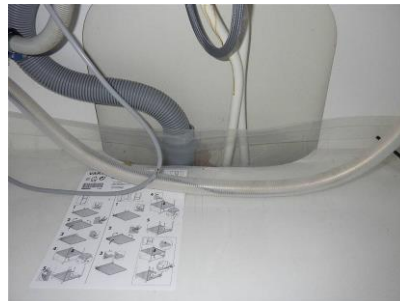
Fuktskydd är felmonterat i diskbänkskåp och saknas under vitvaror

Då fuktskydd är felmonterat eller saknas är det svårt att upptäcka läckage från rörledningar. Vatten kan då tränga in i omkringliggande konstruktioner och orsaka fuktskador.

För att upptäcka eventuella läckage, installera ett fuktskydd.

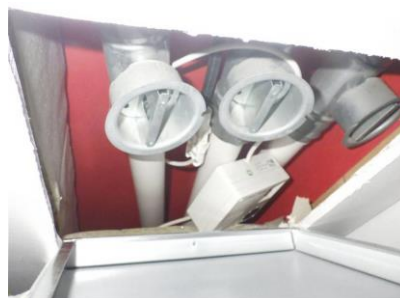
Undertrycksventilerad golvkonstruktion.

Syftet med denna installation är att skapa en torrare miljö i golvkonstruktionen och förhindra att avvikande lukter når bostaden. En förutsättning för att installationen ska uppfylla sitt syfte är att fläkten är i kontinuerlig drift samt att tryckförhållandena i bostaden eller golvkonstruktionen inte förändras.

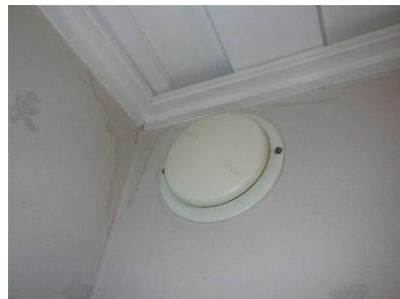
Fuktfläck noterades vid ventil, inga förhöjda fuktvärden vid besiktningen.

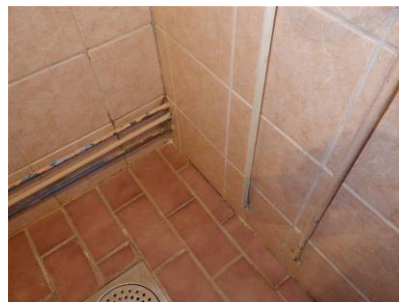
Rör genomföring finns i vägg.

Rör genomföringar i väggen medför en ökad risk för att vatten tränger in i omkringliggande konstruktioner och orsakar fuktskador.

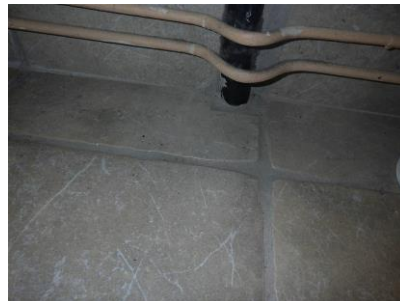
Rör genomföring finns i golv.

Rör genomföringar i golvet medför en ökad risk för att vatten tränger ner i omkringliggande konstruktioner och orsakar fuktskador. Vid uppbyggnaden av utrymmet var detta tillåtet och utförandet anses därför vara fackmässigt utfört. I dagens branschregler är detta inte längre tillåtet.

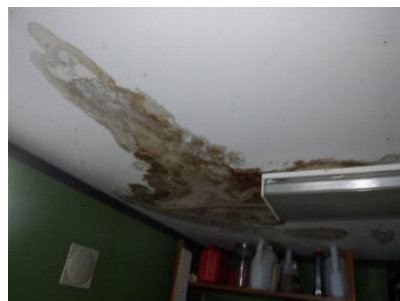
Taket har fuktskador med förhöjda fuktvärden.

Den synliga fuktfläcken tyder på att vatten har runnit in på grund av otätheter.

Vi rekommenderar en fördjupad undersökning för att bedöma orsak och omfattning.

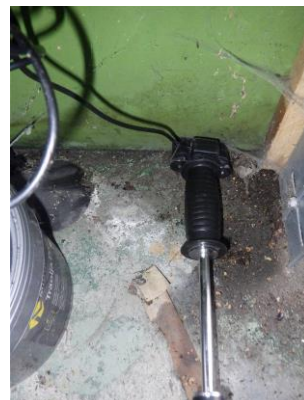
### Fuktkontroll av väggsyllar.

Vid kontroll av väggsyllar uppmättes fuktvärden över kritisk fuktnivå för mikrobiell tillväxt och mikrobiell lukt upplevdes. Fuktkvoten uppmättes till över 25 %.

Vi rekommenderar en fördjupad undersökning för att bedöma orsak och omfattning. Det är viktigt att tänka på att denna rekommendation om fördjupad undersökning gäller hela garaget.
