# Besiktningsprotokoll

Anticimex Försäkringsbesiktning i samarbete med Fastighetsbyrån

| Fastighetsadress:<br>Lyavägen 4 | |

| Besiktningsdatum:<br>2023-11-27 | Protokollnummer:<br>67974670 |

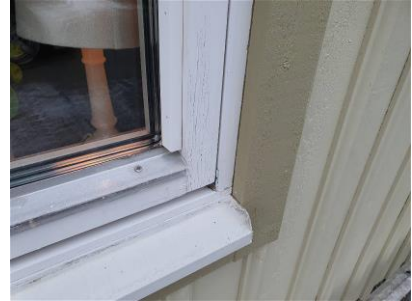
Fönster och ytterdörr på entrésida är i behov av målning.

Risk för fuktrelaterade skador på grund av sämre vattenavvisande förmåga.

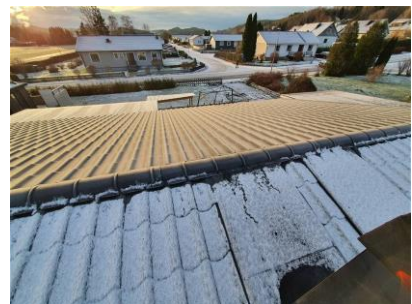
Inget att notera.

Taket har av säkerhetsskäl besiktigats från mark och takstege.

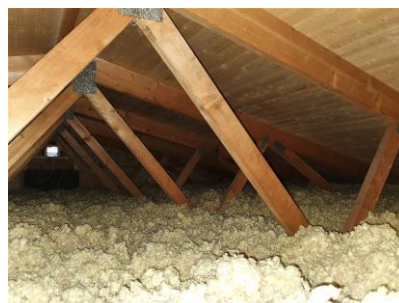
Inget att notera.

Landgång finns på delar av vindsbjälklaget.

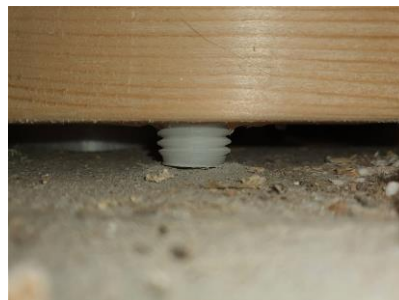
- Kontroll av konstruktion utfördes genom okulär kontroll via tilluftsdon i Sovrum 1, under tröskel mot Vardagsrum samt utvändigt bakom fasad. Vid kontroll av konstruktion uppmättes fuktvärden under kritisk nivå för mikrobiell tillväxt och normal lukt upplevdes.  
- Golvkonstruktionen är undertrycksventilerad. Fläkt är placerad i Tvättstuga. Dock noterades enbart ett tilluftsdon.

Grundläggningen består av en betongplatta på mark utan underliggande isolering och med ett uppreglat isolerat golv ovan plastskruvar. Fuktkvoten uppmättes till 12 % och den relativa fuktigheten till 65 %. Risk för mikrobiell tillväxt finns om den relativa fuktigheten i den omgivande luften är över 75 %, vilket i furuvirke motsvarar en fuktkvot på 17 %.

Befintlig golvkonstruktion och väggsyllar riskerar fuktrelaterade skador på grund av naturlig fuktpåverkan, vilket kan resultera i att mikrobiell lukt sprids till boendemiljön.

Syftet med undertrycksventilation är att skapa en torrare miljö i golvkonstruktionen och förhindra att avvikande lukter når bostaden. En förutsättning för att installationen ska uppfylla sitt syfte är att fläkten är i kontinuerlig drift samt att tryckförhållandena i bostaden eller golvkonstruktionen inte förändras.

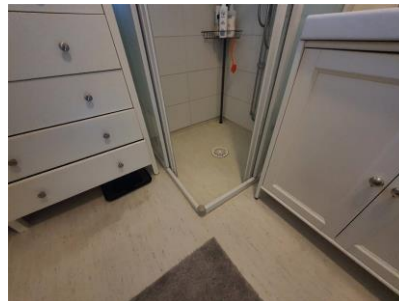
Sarg vid duschzon förhindrar eventuellt läckage utanför duschzon att nå golvbrunn.

Vid fuktindikering som utfördes i utrymmet noterades inga förhöjda fuktindikationer.

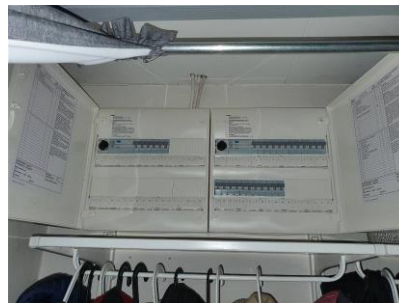
- Jordfelsbrytare finns installerad och gruppförteckning finns till elcentralen.
- Vid stickprovsvis funktionskontroll av jordade vägguttag i kök och våtutrymmen noterades inga avvikelser.

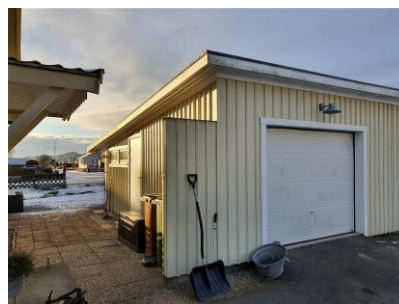
- Byggår uppskattningsvis 1973. Tillbyggnad på senare åren.
- Fristående garage, ihopbyggt med grannfastighet.
- Stående träpanel med tvåglasfönster kopplade i bågar.
- Pulpettak med plåttäckning, ovan ett underlagstak av råspont/papp samt delvis träfiberskivor.
- Betongplatta på mark. Oisolerade väggkonstruktioner av trä. I den ursprungliga delen motgjutna av betongplattan.

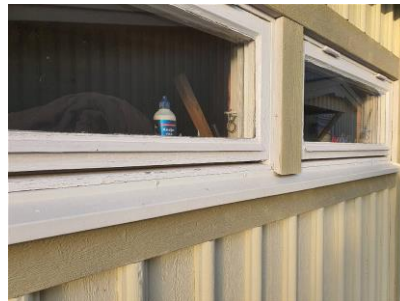
- Fönster, förrådsdörr och vindskiva är i behov av tvätt/målning.
- Fasadpanel avslutas nära och lokalt under mark mot framsidan.
- Plåttäckningen är inte avsedd för takets flacka/låga lutning. Underlagstaket består delvis av träfiberskivor.

Risk för fuktrelaterade skador på grund av sämre vattenavvisande förmåga.

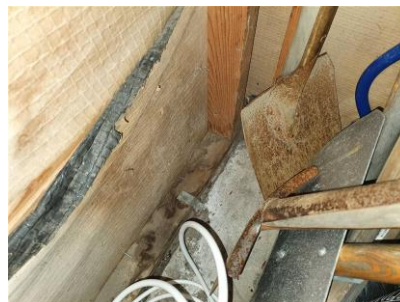
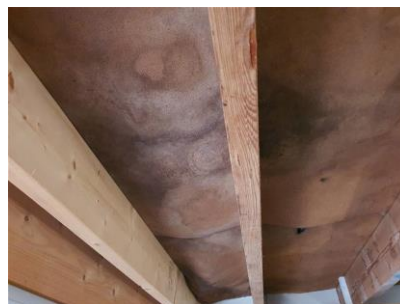
- Väggkonstruktioner av trä vilar mot betongplattan, devis motgjutna. Fuktvärden över kritisk fuktnivå för mikrobiell tillväxt uppmättes i den ursprungliga delen.
- Fuktfläckar förekommer på underlagstak av träfiberskivor.

Dessa anmärkningar bedöms vara vanligt förekommande med tanke på byggnationssätt. Bör tas i beaktning vid framtida renovering/ombyggnad.
