# Besiktningssprotokoll

Anticimex Försäkringsbesiktning i samarbete med Fastighetsbyrån

Fastighetsbeteckning: Haga 1:21	
Fastighetsadress: Hagavägen 26	
Postnummer: 696 31	Ort: Askersund

Besiktningdatum: 2023-12-01	Protokollnummer: 67973711
Temperatur: -4 °C	Väderlek: Molnigt
Tekniker: Magnus Hidström	
E-post: magnus.hidstrom@anticimex.se	
Kontor: Örebro	
Närvarande: Fastighetsägare Magnus Hidström: Besiktningssman Anticimex

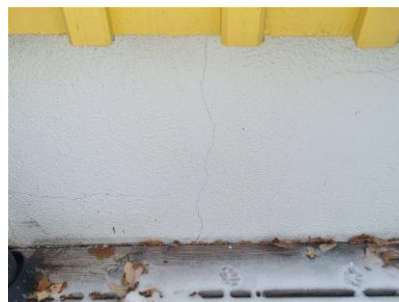
Sprickor finns i sockel.

Dessa bedöms inte ha lett till bakomliggande skador.

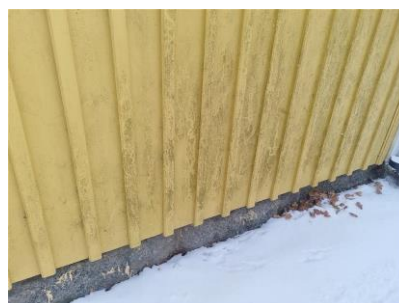
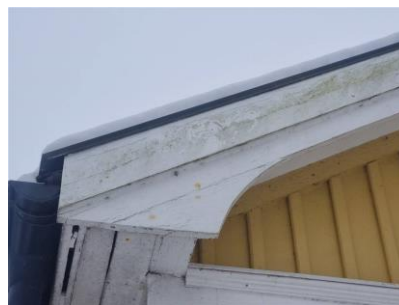
Fasadpanelen, vindskivsbrädor och knutbrädor är i behov av underhåll/tvättning.

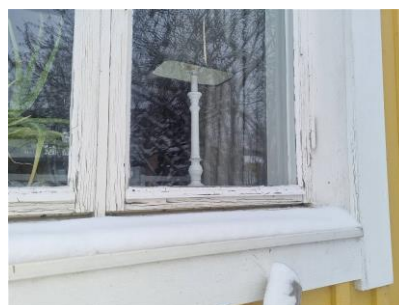
Fönster är i behov av målning/underhåll.

Fönsterbågar och fönsterkarmar där målningsbehov finns riskerar att få fukt- och rötskador på grund av sämre vattenavvisande förmåga.

För att öka livslängden på fönster rekommenderas målning och underhåll.

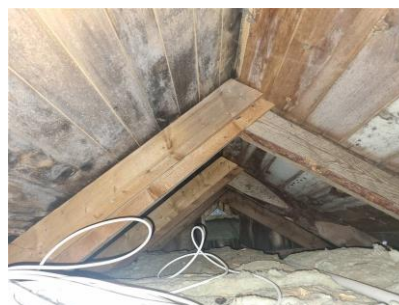
Vid kontroll av vinden har fuktvärden under kritisk fuktnivå för mikrobiell tillväxt uppmätts, dock finns mikrobiell påväxt på underlagstak.

Det finns risk för mikrobiell tillväxt om den relativa fuktigheten (RF) i den omgivande luften är över 75 %. I furuvirke motsvarar det en fuktkvot (FK) på 17 %. Fuktkvoten i underlagstak/takbjälkar uppmättes till 11,5 %. Detta värde varierar dock under året beroende på årstid och utomhusklimat.

Den upptäckta mikrobiella påväxten på underlagstaket är ett tecken på att vinden har tillförts eller tillförs fukt inifrån bostaden. Observera att besiktning av bostadens ventilationssystem inte har ingått i uppdraget.

För att komma tillrätta med detta kan fukttilförseln inifrån bostaden behöva minskas. Det kan göras genom att ventilationen i bostaden förbättras samt att eventuella otätheter i vindsbjälklaget (tak-/väggvinklar, taklucka med mera) tätas. Läs Anticimex faktablad om uppvärmda vindsutrymmen för tips och råd.

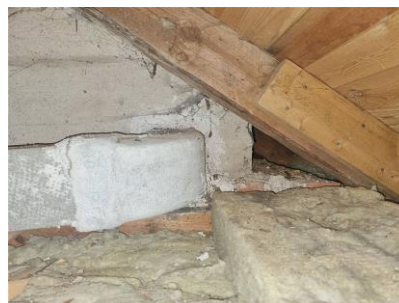
Vindsutrymmet har endast besiktigats från luckan då landgångar och utrymme vid murstock saknas.

Vindsutrymmet kunde inte besiktas eftersom landgångar och tillräckligt utrymme vid murstock saknas.

Jag rekommenderar en kompletterande besiktning om möjlighet ges.

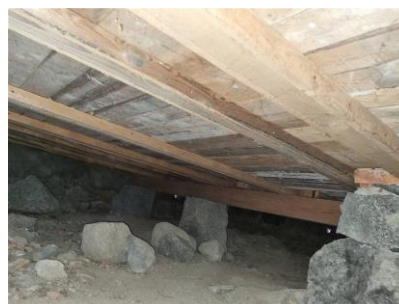
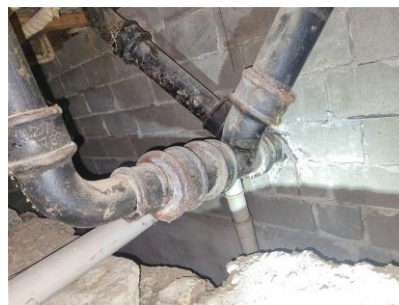
Vid kontroll av konstruktionen i krypgrund uppmättes fuktvärden under kritisk fuktnivå för mikrobiell tillväxt och normal lukt upplevdes. Notera att avloppsledningar av gjutjärn är rostangripna med risk för läckage samt att det finns organisk material (byggspill) på marken som bör tas bort. Markplast saknas även.

Golvbjälklaget ovan den uteluftsventilerade krypgrunden riskerar att drabbas av fuktskador på grund av naturlig fuktpåverkan. Detta kan i sin tur leda till mikrobiella skador (angrepp av mikroorganismer) som kan leda till att mikrobiell lukt sprids till boendemiljön.

Det finns risk för mikrobiell tillväxt om den relativa fuktigheten (RF) i den omgivande luften är över 75 %. I furuvirke motsvarar det en fuktkvot (FK) på 17 %. Fuktkvoten uppmättes till mellan 11-14,5 %.

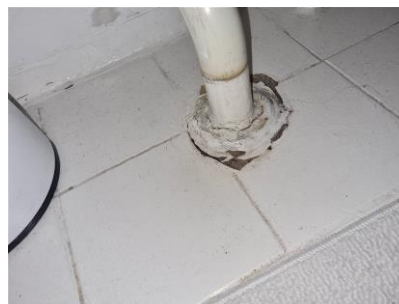
- WC-stolen är lös.

Det finns risk för fuktskador eftersom WC-stolen är lös. Rörledningar och kopplingar kan släppa och orsaka rörbrott med vattenskador som följd.

- Muff, till handfatets avlopp, slutar i golvnivå.

Risk finns att vatten vid ett läckage rinner ner längs röret och orsakar skador.

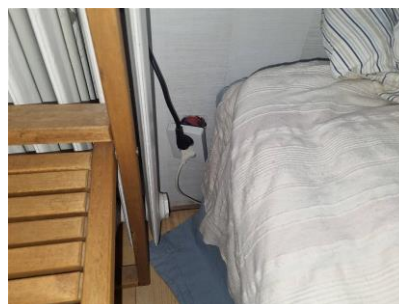
- ✎ Ett vägguttag sitter löst.  
Montera fast vägguttaget.

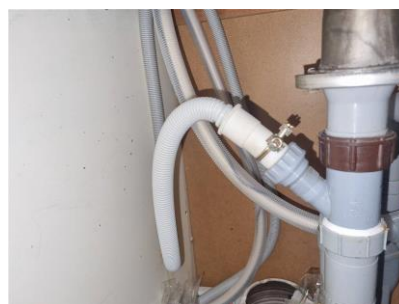
- ⚠ Fuktskydd saknas i diskbänksskåp samt under kyl och frys.

Utan fuktskydd är det svårt att upptäcka läckage från rörledningar. Vatten kan då tränga in i omkringliggande konstruktioner och orsaka fuktskador.

- Upphångningsbygel saknas på avloppslang från diskmaskinen.

När upphångningsbygel saknas ökar risken för brott på slangens med läckage som möjlig följd.

För att upptäcka eventuella läckage, installera fuktskydd i diskbänksskåpet och under kyl och frys.

För att hindra brott på avloppslang rekommenderas komplettering av upphångningsbygel.

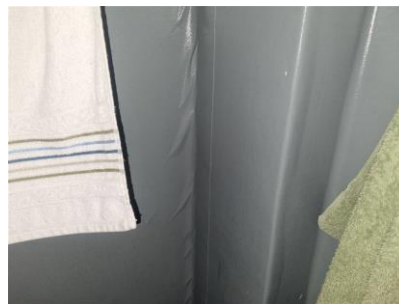
- Våtutrymmet har äldre yt-/tätskikt på väggar och dragningar finns innerhörn.

Eftersom funktionen, som innebär att ytskiktet/tätskiktet ska vara vattentätt, kan vara nedsatt finns en ökad risk att vatten tränger igenom ytskiktet/tätskiktet med vattenskador i omkringliggande konstruktioner som följd.

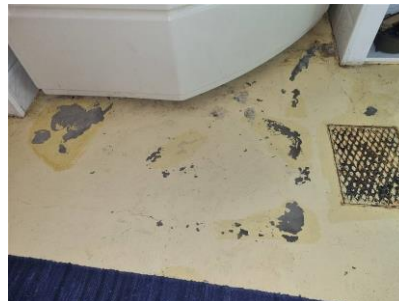
- Gjutjärnsbrunnen är rostangripen. Byt golvbrunnen vid en renovering.
- Färg släpper från golv.

Golvbrunn i utrymmet är i dåligt skick.

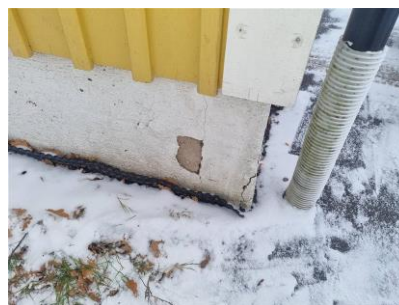
Sprickor/putsläpp finns i sockel.

Dessa bedöms inte ha lett till bakomliggande skador.

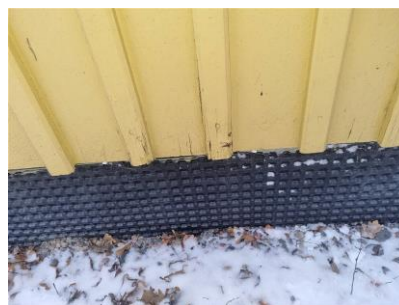
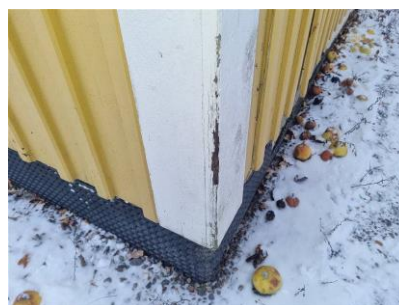
Mindre rötskador finns i fasadpanelen.

Dessa bedöms inte ha lett till bakomliggande skador.

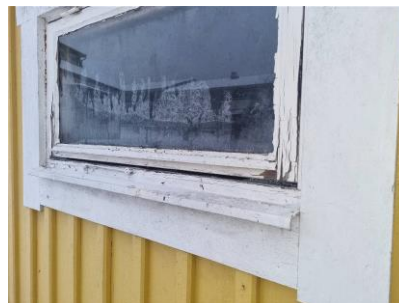
Fönster är i behov av målning/underhåll.

Fönsterbågar och fönsterkarmar där målningsbehov finns riskerar att få fukt- och rötskador på grund av sämre vattenavvisande förmåga.

För att öka livslängden på fönster rekommenderas målning och underhåll.

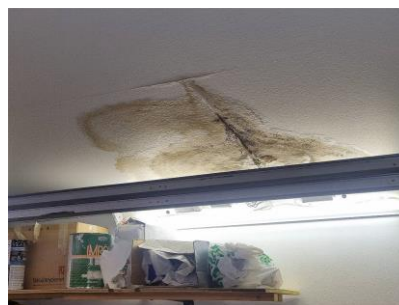
Taket har en lokal fuktskada.

Den synliga fuktfläcken tyder på att vatten har runnit in på grund av otätheter.

Jag rekommenderar en fördjupad undersökning för att bedöma orsak och omfattning av detta.
