Besiktningssprotokoll

Fastighetsbeteckning: Hasselfors 5:18	
Fastighetsadress: Sandflatan 18	
Postnummer: 695 60	Ort: Hasselfors

Besiktningdatum: 2023-12-01	Protokollnummer: 67987555
Temperatur: -3 °C	Väderlek: Mulet
Tekniker: Henrik Barth	
E-post: henrik.barth@anticimex.se	
Kontor: Örebro	
Närvarande:

Försäkringsbesiktning

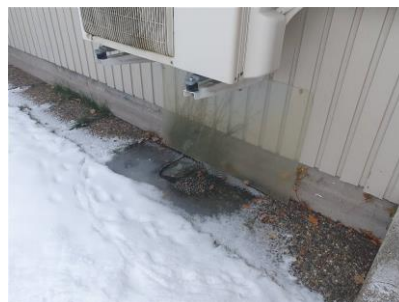
Kondensvatten från luftvärmepumpens utedel leds inte bort från husgrunden.

Detta medför ökad risk för att vatten tränger in i anslutande konstruktioner, vilket i sin tur kan leda till fuktrelaterade skador. Observera att besiktning av byggnadens värmesystem eller värmepumpen inte har ingått i uppdraget.

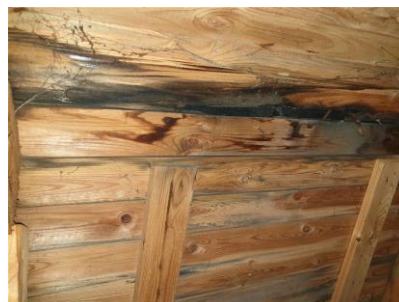
Underlagstaket har fuktfläckar.

Fuktfläckar kan bero på olika saker, och kan vara ett tecken på en tidigare eller ett pågående läckage.

Vi rekommenderar en fördjupad undersökning för att bedöma orsak och omfattning.

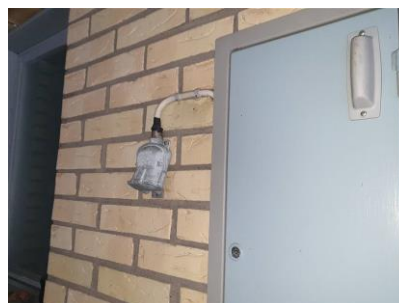
3-fasuttag i metall finns.

Denna typ av uttag tillverkas inte längre då de anses medföra en stor risk för personskada.

Kontakta en elektriker för kontroll och åtgärd.

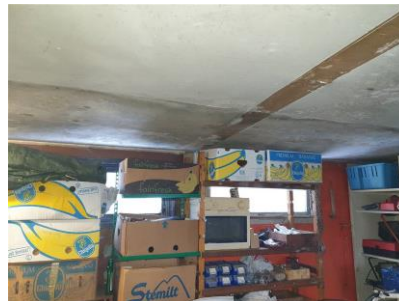
Taket har fuktfläckar.

Fuktfläckar kan bero på olika saker, och kan vara ett tecken på en tidigare eller en pågående fuktskada.

Vi rekommenderar en fördjupad undersökning för att bedöma orsak och omfattning.
