# Besiktningsprotokoll

Anticimex Försäkringsbesiktning i samarbete med Fastighetsbyrån

| Fastighetsadress:<br>Sockenstugevägen 29 | |

| Besiktningsdatum:<br>2023-12-04 | Protokollnummer:<br>67973305 |

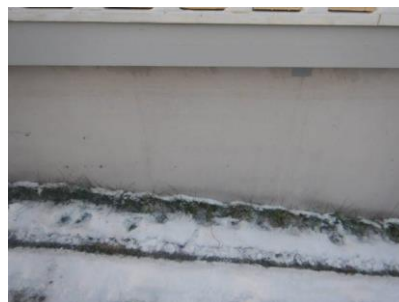
#### Utvändigt / Sockel

Sprickor finns i sockel.

Dessa bedöms inte ha lett till bakomliggande skador.

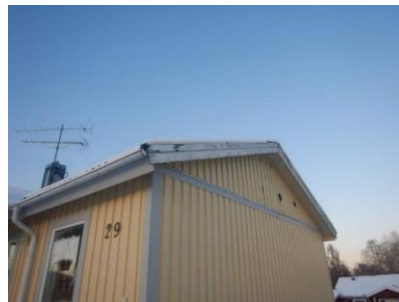
#### Utvändigt / Fasad

Vindskivor har rötskador och är behov att bytas. Mindre rötskador noterades i gavelpanel samt i knutbrädor.

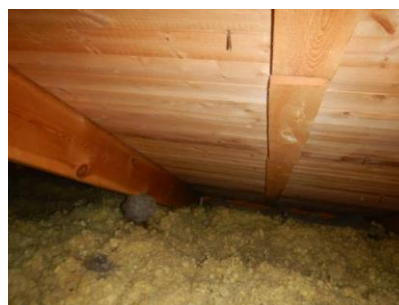
### Utvändigt / Vind

Mindre missfärgning finns i underlagstak ovan där ett vp-rör avslutas. Röret bör tätas då bostadsluft kommer från röret.

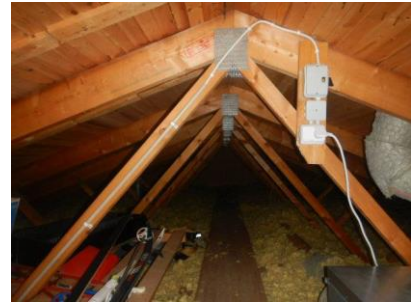
Vid kontroll av vinden uppmättes fuktvärden under kritisk fuktnivå för mikrobiell tillväxt och en normal lukt upplevdes. Fuktkvoten i underlagstak/takbjälkar uppmättes till 9 %.

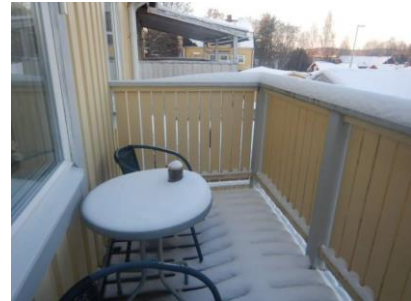
### Utvändigt / Balkong

Inget att notera. Stora delar av balkongen är täckt av snö och därför inte helt besiktningsbar.

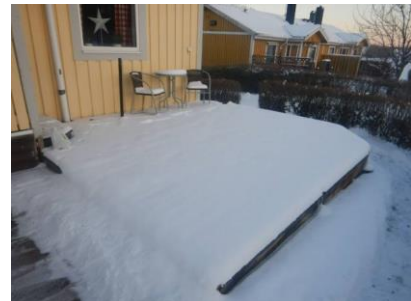
### Utvändigt / Trädäck

Ej besiktningsbar p.g.a. snö.

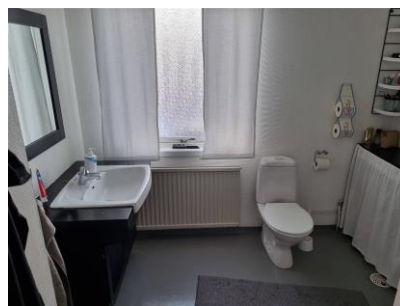
### Övre plan / Toalett

Våtutrymmet har äldre yt-/tätskikt. Används endast som wc.

Eftersom funktionen, som innebär att ytskiktet/tätskiktet ska vara vattentätt, kan vara nedsatt finns en ökad risk att vatten tränger igenom ytskiktet/tätskiktet med vattenskador i omkringliggande konstruktioner som följd.

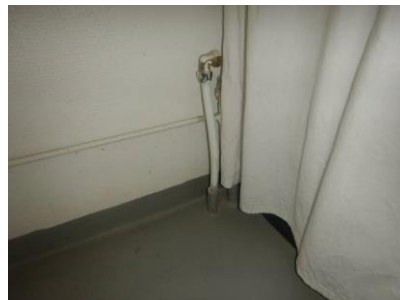
Rör genomföring finns i golv.

Rör genomföringar i golv medför en ökad risk för att vatten tränger ner i omkringliggande konstruktioner och orsakar fuktskador. Vid uppbyggnaden av utrymmet var detta tillåtet och utförandet anses därför vara fackmässigt utfört. I dagens branschregler är detta inte längre tillåtet.

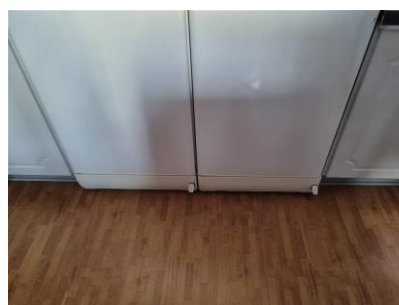
### Övre plan / Kök

Fuktskydd saknas under vitvaror.

Utan fuktskydd är det svårt att upptäcka läckage. Vatten kan då tränga in i omkringliggande konstruktioner och orsaka fuktskador.

För att upptäcka eventuella läckage, installera ett fuktskydd.

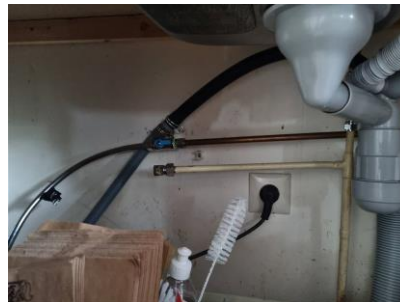
Upphångningsbygel saknas på avloppslang från diskmaskinen samt vattenrör är inte fastklamrad.

När upphångningsbygel saknas ökar risken för brott på slangen med läckage som möjlig följd.

För att hindra brott på avloppsslang rekommenderas komplettering av upphångningsbygel.

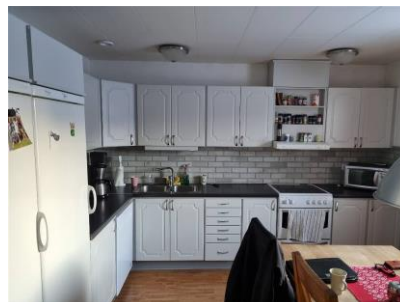
Fuktindikering i utrymmet gav inga förhöjda fuktindikationer.

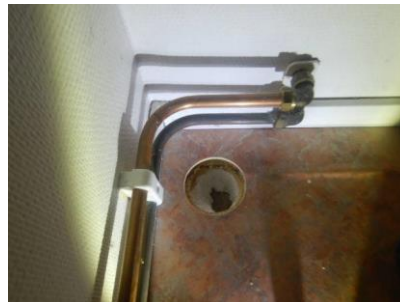
### Souterrängplan / Hall

Vid kontroll av golvkonstruktionen uppmättes fuktvärden under kritisk nivå för mikrobiell tillväxt. Golvkonstruktionen är uppbyggd från betongplattan med cellplastisolering, golvspånskiva samt ytskikt. Fuktkvoten i golvspånskiva uppmättes till 8 %. Någon mikrobiell lukt upplevdes ej vid besiktningstillfället.

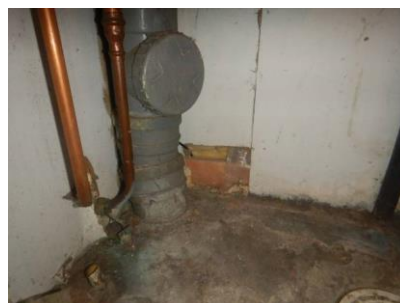
### Souterrängplan / Pannrum

Vid kontroll av väggkonstruktionen i källaren uppmättes fuktvärden under kritisk fuktnivå och normal lukt upplevdes.

Källarvåningens yttrevägg består av betong och en bärande stomme av ingjutna träreglar. Betongelementen sammanfogas med fogmassa. Dessa väggar är ur fuktsynpunkt en känslig konstruktion, eftersom fukt kan tränga in genom den tunna betongen som ofta saknar utvändigt fuktskydd samt in genom otäta blockskarvar. Detta i sin tur kan leda till mikrobiella skador (angrepp av mikroorganismer) som kan leda till att mikrobiell lukt sprids till boendemiljön.

Fuktkvoten uppmättes till 15 %.

Risk för mikrobiell tillväxt föreligger om den relativa fuktigheten (RF) i den omgivande luften är över 75 % vilket i furuvirke motsvarar en fuktkvot (FK) på 17 %.

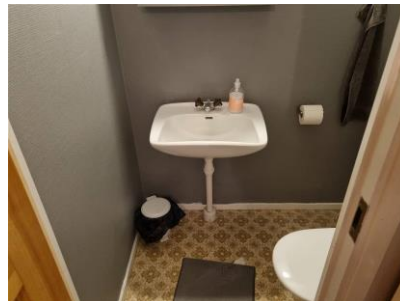
### Souterrängplan / Toalett

Fuktindikering i utrymmet gav inga förhöjda fuktindikationer.

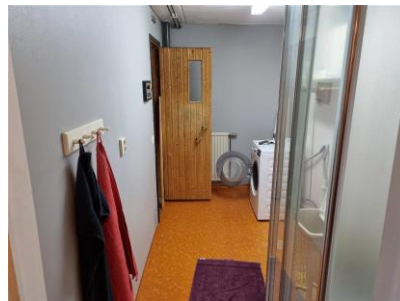
### Souterrängplan / Tvättstuga/Dusch

Våtutrymmet har äldre yt-/tätskikt.

Eftersom funktionen, som innebär att ytskiktet/tätskiktet ska vara vattentätt, kan vara nedsatt finns en ökad risk att vatten tränger igenom ytskiktet/tätskiktet med vattenskador i omkringliggande konstruktioner som följd.

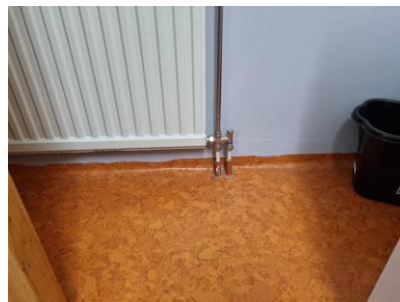
Rör genomföring finns i golv.

Rör genomföringar i golvet medför en ökad risk för att vatten tränger ner i omkringliggande konstruktioner och orsakar fuktskador. Vid uppbyggnaden av utrymmet var detta tillåtet och utförandet anses därför vara fackmässigt utfört. I dagens branschregler är detta inte längre tillåtet.

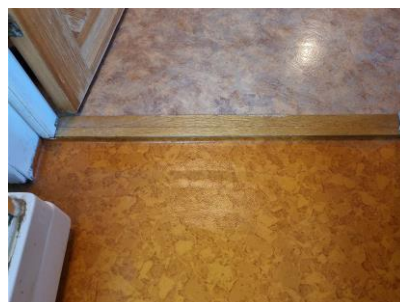
Otättheter noterades i golvattan.

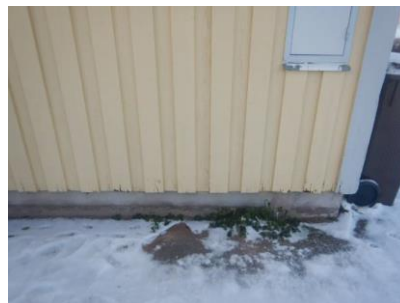
#### Utvändigt / Fasad

Rötskador finns i nederkant av fasadpanelen och i vindskivor.
