# Besiktningsprotokoll

Anticimex Försäkringsbesiktning i samarbete med Fastighetsbyrån

| Fastighetsadress:<br>Gunnestorps Bygata 31 | |

| Besiktningsdatum:<br>2023-08-14 | Protokollnummer:<br>67705567 |

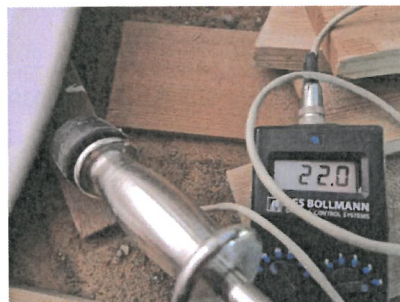
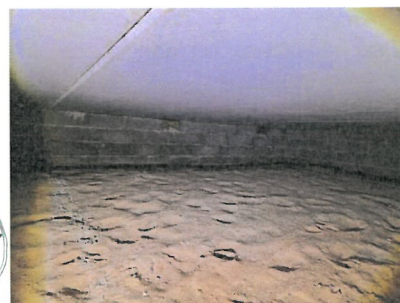
Vid kontroll av krypgrunden uppmättes fuktvärden över kritisk nivå för mikrobiell tillväxt och mikrobiell lukt upplevdes. Fuktkvoten uppmättes i fritt liggande brädor i grunden.

Den påbyggda golvkonstruktionen ovanpå den uteluftsventilerade krypgrunden med betongbjälklag riskerar att drabbas av fuktskador på grund av naturlig fuktpåverkan. Detta i sin tur kan leda till mikrobiella skador (angrepp av mikroorganismer) som kan resultera i att mikrobiell lukt sprids till boendemiljön.

Risk för mikrobiell tillväxt föreligger om den relativa fuktigheten (RF) i den omgivande luften är över 75 % vilket i furuvirke motsvarar en fuktkvot (FK) på 17 %.

Fuktkvoten uppmättes till 22,0 % FK.

BETONGBJÄLKLAG ÄR BRA(OVANLIGT)

Vi rekommenderar en fördjupad undersökning av byggtreprenör/fukttekniker för att bedöma orsak och omfattning.

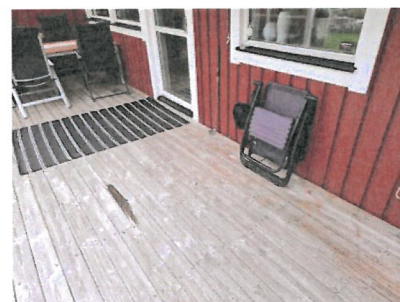
Delar av sockeln är obesiktad då altanen döljer den bakomliggande konstruktionen.

GÅR LÄTT ATT TA LOSS.  
SÄLTAREN KAN VISA PÅ DET  
ÄR HELT TORRT OCH RENT

Vi rekommenderar en kompletterande besiktning när de närmaste trallbrädorna är demonterade.

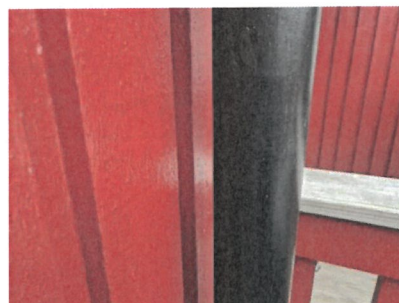
Fals på stuprör vänd mot fasad.

✓  
FIXAT

Falsen på stuprören kan med fördel vändas ut från fasaden för att lättare se om röret blivit skadat efter vinterns påfrestningar samt för att undvika skador på fasad vid ett eventuellt läckage.

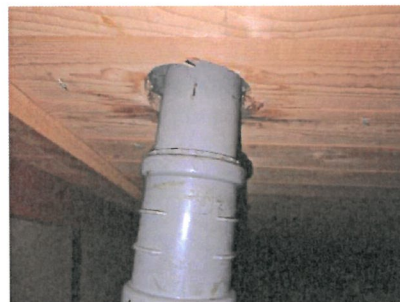
Underlagstaket har lokala fuktfläckar runt avloppsluftare.

Vid fuktindikering noterades förhöjda fuktindikeringar.

HAR VARIT LIKADANT SOM DE KÖPTE Huset  
DET ÄR INTE FUKT UTAN MÖRKET TRÄ ENLIGT SÄLTAREN

Vi rekommenderar en fördjupad undersökning av byggtreprenör för att bedöma orsak och omfattning.
