Vinlistan 43

Stora Slingan 5C

**Besiktningssuppgifter**

Uppdragsnummer	C12844
Besiktningsdatum	2023-12-07
Besiktningss företag	OBM Fuktteknik AB
Besiktningss förrättare	Jouni Kekkonen
Närvarande	Fastighetsägare
Giltig till och med	2024-12-07

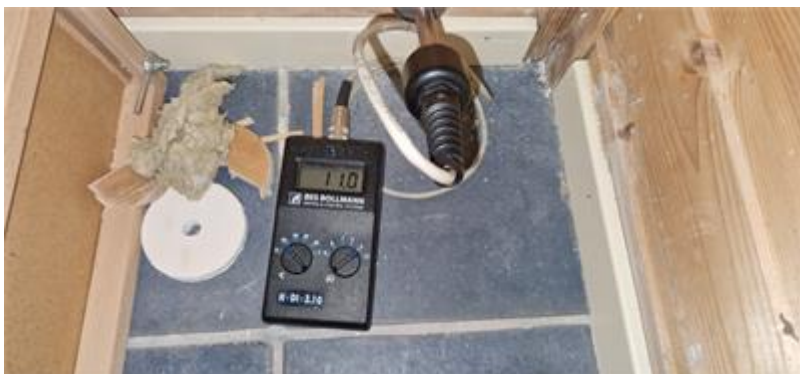
Byggnadsdel	Entréplan
Konstruktionsdel	Utreglad motfylld yttervägg
Konstruktionsuppbyggnad	Träpanel, gipskiva, plastfolie, isolering, träkonstruktion och betong

I provhål i förråds yttervägg uppmättes fuktkvoten i träregel till 11-13% och relativ fuktighet till 33-35%. Det kritiska gränsvärdet för mikrobiell tillväxt brukar anges till ca 15-17% fuktkvot (FK) eller ca 70-75% i relativ luftfuktighet (RF).

Ingen avvikande lukt upplevdes i provhål eller isolering.
