**Fastighetsuppgifter**

Kulperöd 1:49

Silvergnejsvägen 10

| Besiktningss företag | OBM Besiktning Bohuslän |

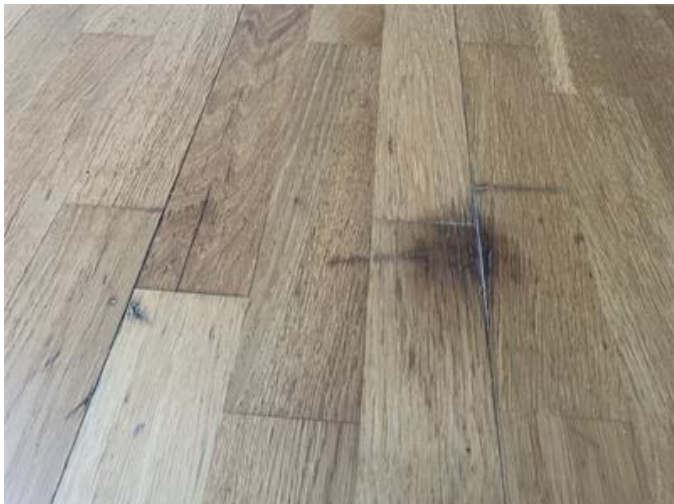
| Besiktningsresultat | | | | | |
|---|---|---|---|---|---|
| Sovrum4 | | X | | | Lokala missfärgningar och resningar i golvet noterades. Bedöms ej ha orsakats av bakomliggande skador, torrt vid besiktningsstillfället. |

Sovrum4, missfärgningar och lokala resningar i golvet.

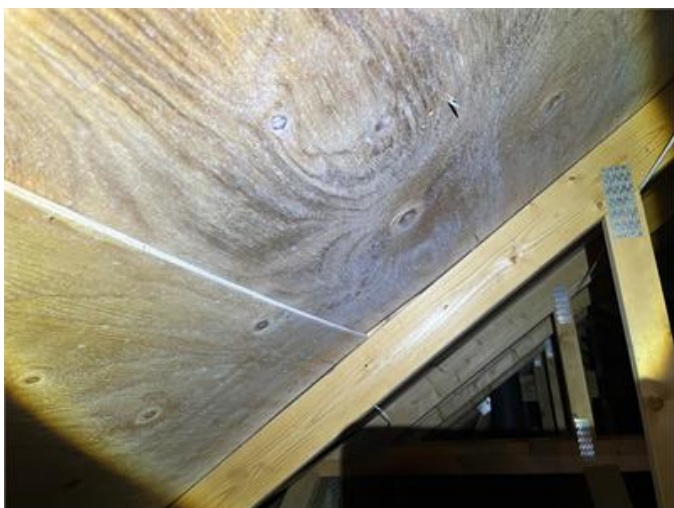
| Besiktningsresultat | | | | | |
|---|---|---|---|---|---|
| Nockvind | | X | | | Lokal mikrobiell påväxt finns på underlagstaket av träfiberskivor.<br>Bedöms ej ha orsakats av bakomliggande skador eller ventilationsproblematik. |

| Besiktningsresultat | | | | | |
|---|---|---|---|---|---|
| Nockvind | | X | | | Lokal mikrobiell påväxt finns på underlagstaket av träfiberskivor. Bedöms ej ha orsakats av bakomliggande skador eller ventilationsproblematik. Vinden är besiktad från luckan då landgång ej finns. |

Nockvind, mikrobiell påväxt på underlagstaket.

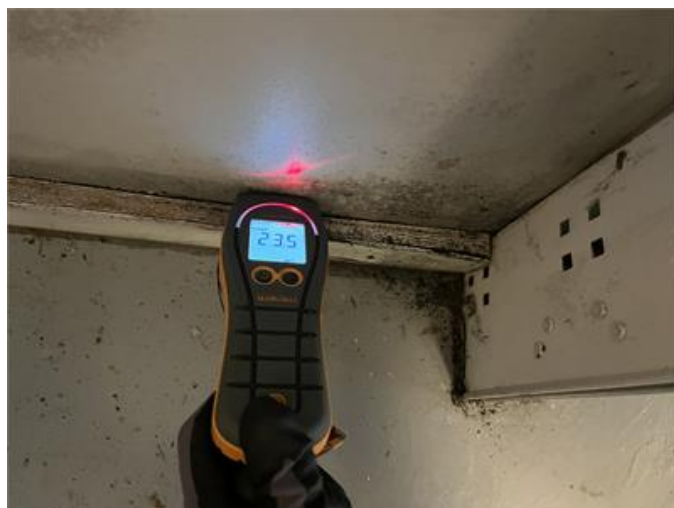
| Besiktningsresultat | | | | | |
|---|---|---|---|---|---|
| <b>Invändigt</b> | | X | | | Lokal mikrobiell påväxt med förhöjda fuktvärden noterades på vägg till vänster om garageporten. Se kommentar/riskanalys. |

Garage/Invändigt, mikrobiell påväxt och förhöjda fuktvärden.

Det rekommenderas att man frilägger skadan för att konstatera orsaken och omfattningen. Skadat material bör bytas ut.
