## ÖVERLÅTELSEBESIKTNING

### Säljklar Total med fuktmätning

## Sollentuna, HÖSTSÅDDEN 9

2022-09-07

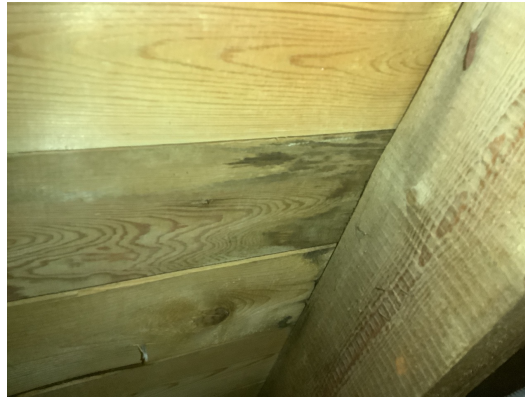
##### **Missfärgningar på råspont.**

Då missfärgningar på råspont har observerats, finns det risk att man har skador i konstruktionen. Dessa missfärgningar var torra vid besiktningstillfället.

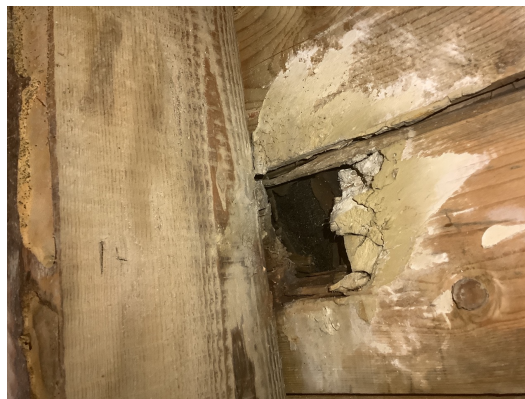
##### **Spricka på råspont.**

Då det noterats en spricka på råsponten finns det risk att fukt kan tränga in i angränsande konstruktioner och därmed orsaka förhöjd fuktstatus.

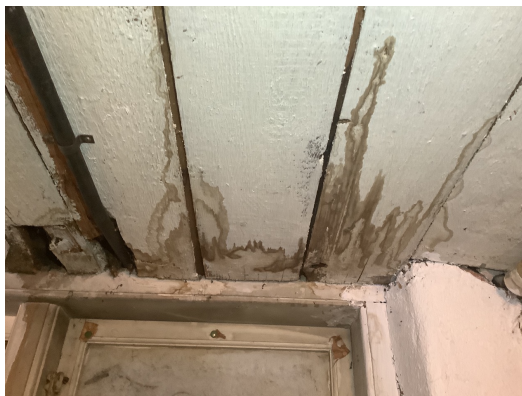
### Missfärgningar.

Då missfärgningar har observerats, finns det risk att man har skador i konstruktionen. Dessa missfärgningar var torra vid besiktningstillfället.

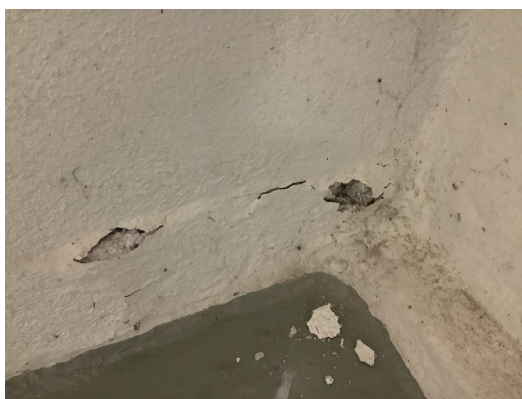
### Putssläpp och mineralutfällningar i källare.

Putssläpp och mineralutfällningar är oftast en följd av att väggarna kapillärt suger vatten från angränsande mark.

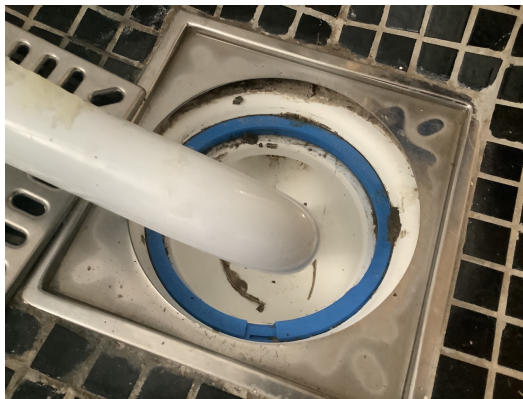
### Brunnsmanschett syns ej. Gäller båda golvbrunnarna.

Då bruk, fix eller annat material täcker ytan i brunnen där brunnsmanschetten ansluter till klämringen kan vi ej se om brunnsmanschetten finns applicerad där. Detta är enda stället som det går att se om det finns något tätskikt i utrymmet.

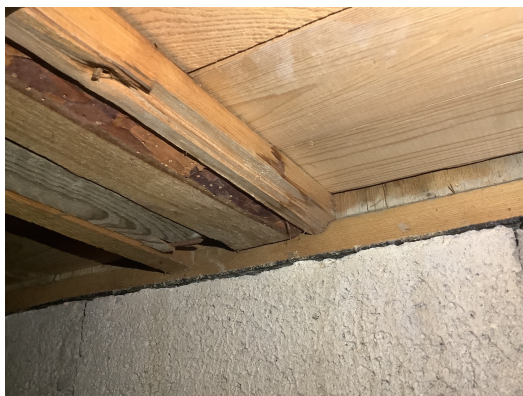
### Missfärgningar.

Då missfärgningar har observerats, finns det risk att man har skador i konstruktionen. Dessa missfärgningar var torra vid besiktningsstillfället.

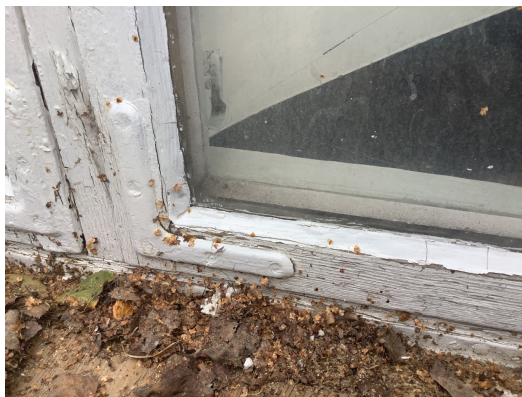
**Underhåll av fönstrens snickerier samt fönsterkitt eftersatt. Gäller endast fönster i källarplan.**

Då underhållet av fönstrens snickerier samt fönsterkitt är eftersatt finns risk för högre fuktupptag i dessa delar.

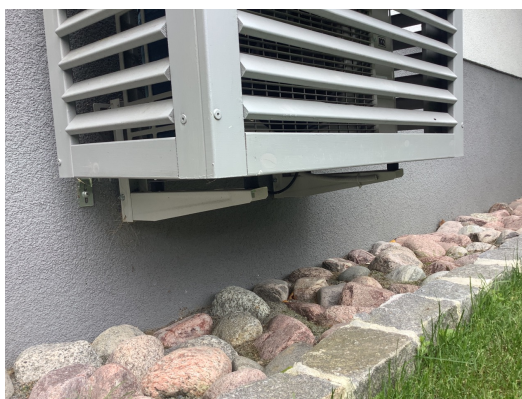
**Avrinning från värmepump intill grundmur.**

Kondensvatten från värmepump som inte leds bort ökar risken för förhöjd fuktstatus i grundkonstruktionen.

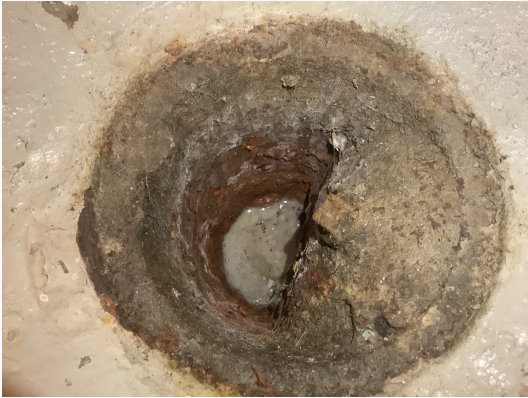
| Notering | <p><b>Källarplan, Hall &amp; Hobbyrum</b></p> <p>Avloppsinstallationen är av gjutjärn som anses vara en äldre installation. En installation av äldre karaktär löper större risk för att brister uppstår, vilket kan leda till ökad fuktbelastning i angränsande konstruktioner.</p> |

| Slutsats & rekommendationer | <p>Då delar av vatten och avloppsinstallationen bedöms vara äldre och kan ha uppnått sin tekniska livslängd rekommenderas översyn med behörig fackman för fastställande av eventuellt åtgärds- och/eller utbytesbehov.</p> |

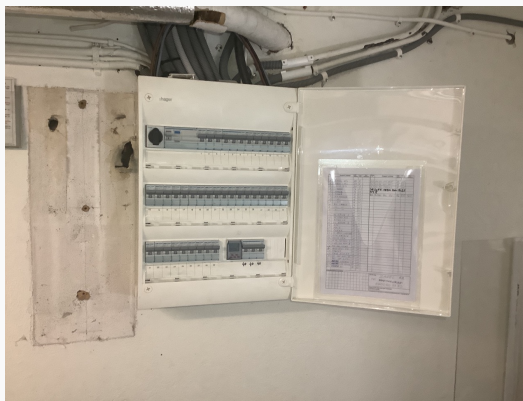
#### Automatsäkrad, Jordfelsbrytare, Gruppförteckning

Allmänt: Observera att krav på jordfelsbrytare gäller från 2000 (större renoveringar och nybyggnation 2004). Jordfelsbrytare är ett krav vid bland annat utförande av elektrisk golvvärme i våtrum och kan vid avsaknad innebära risk för personskada.
