# Besiktningsprotokoll

Anticimex Försäkringsbesiktning i samarbete med Fastighetsbyrån

| Fastighetsadress:<br>Lenagatan 16 | |

| Besiktningsdatum:<br>2023-12-08 | Protokollnummer:<br>68002896 |

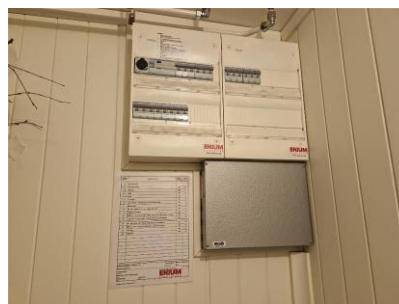
### Entréplan / Pannrum

Jordfelsbrytare finns installerad vid el-centralen, gruppförteckning noteras.

Fuktindikering i utrymmet gav inga förhöjda fuktindikationer.

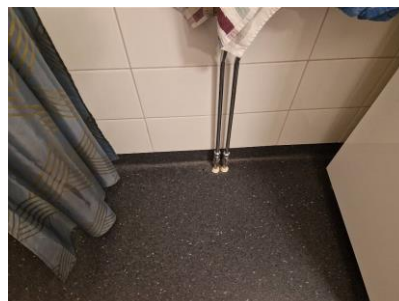
### Övre plan / Dusch/Toalett samt tvättmaskin

Rör genomföring finns i golv.  
- bristfällig golvlutning

Rör genomföringar i golvet medför en ökad risk för att vatten tränger ner i omkringsliggande konstruktioner och orsakar fuktskador.

Fuktindikering i utrymmet gav inga förhöjda fuktindikationer.
