**Fastighetsuppgifter**

Lilla Bårum 1:47

Doktorsgatan 1

| Besiktningsdatum | 2023-12-11 |

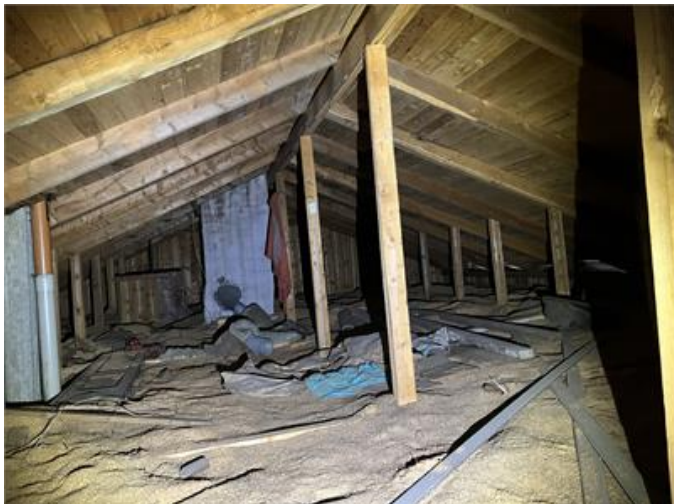
Nockvind

| Besiktningsresultat | | | | | |
|---|---|---|---|---|---|
| <b>Nockvind</b> | | X | | | Fuktfläckar förekommer på underlagstak, vilket bör kontrolleras regelbundet för att fastställa om åtgärdsbehov föreligger. |
| | | X | | | Mikrobiell påväxt förekommer i begränsad omfattning, vilket bör kontrolleras regelbundet så att skadorna inte förvärras. |
| | | X | | | Vinden besiktigades från lucka pga landgång saknas. |

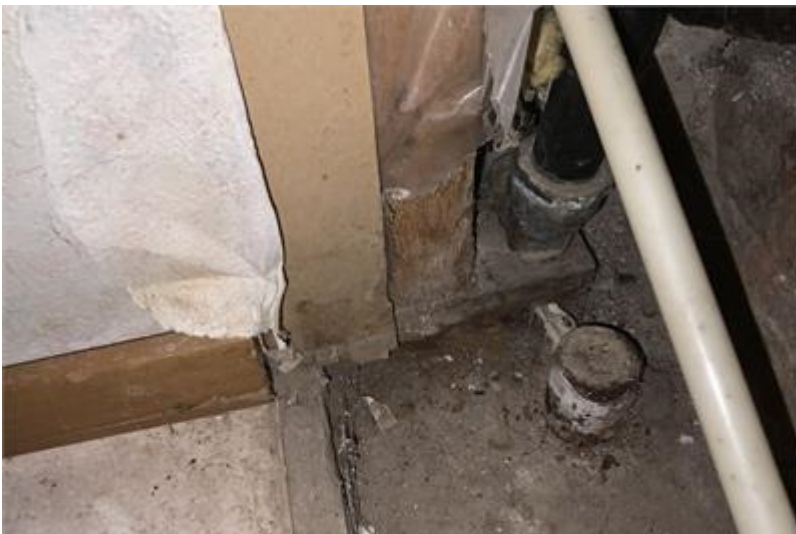
| Byggnadsdel | Utreglad vägg i gillestuga |

| Besiktningsresultat | | | | | |
|---|---|---|---|---|---|
| Gillestuga | | X | | | Utreglade väggar förekommer på källarväggar, se därför kommentar/riskanalys. |

Det förekommer utreglade väggar innanför motfyllda ytterväggar, vilket betecknas som en riskkonstruktion med avseende på fukt- och mikrobiella skador. För att säkert fastställa väggkonstruktionernas kondition och utförande krävs alltid en fortsatt teknisk undersökning. Se även info på protokollets näst sista sida Pos. 7.

Fuktkvoten uppmättes i träregel till mellan 15-17% FK.  
Fuktkvoten är över gränsvärdet för mikrobiell påväxt, åtgärd bör övervägas.

Det kritiska gränsvärdet för mikrobiell tillväxt brukar anges till ca 17% fuktkvot (FK).
