# Besiktningsprotokoll

Anticimex Försäkringsbesiktning i samarbete med Fastighetsbyrån

| Fastighetsadress:<br>Andra Radhusvägen 4 | |

| Besiktningsdatum:<br>2023-12-12 | Protokollnummer:<br>68015812 |

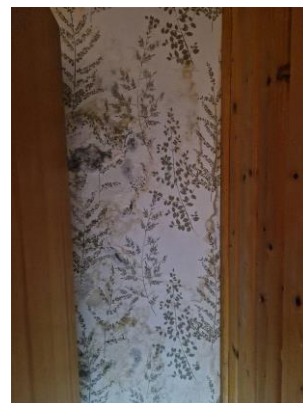
Väggen har fuktfäckar vid och bakom bokhylla.

Fuktfäckar kan bero på olika saker, och kan vara ett tecken på en tidigare eller en pågående fuktskada. Bokhyllan kan ha orsakat skadan då det blir för tätt mot vägg och temperatur skillnaden i luften blir avgörande. Se gärna över det utvändiga fuktskyddet så inget tillför fukt.

Vi rekommenderar en fördjupad undersökning för att bedöma orsak och omfattning.
