# Besiktningsprotokoll

Anticimex Försäkringsbesiktning i samarbete med Fastighetsbyrån

| Fastighetsbeteckning:<br>Södra Rottne 1:122 | |
| Fastighetsadress:<br>Rapphönsvägen 3 | |

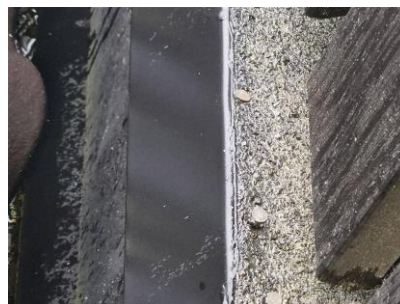
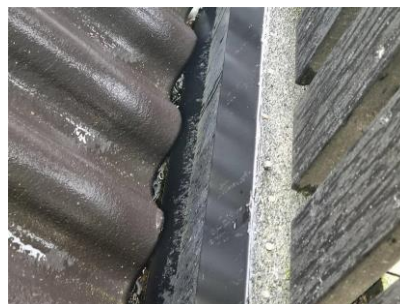
Merparten av tak under trall kunde inte besiktas då trallen döljer takets yta.

Dock noterades att takpapp är spikad. Mindre otätheter noterades i anslutning till spik.

Detta medför ökad risk för fuktinträngning i underliggande konstruktion med fuktrelaterade skador som följd.

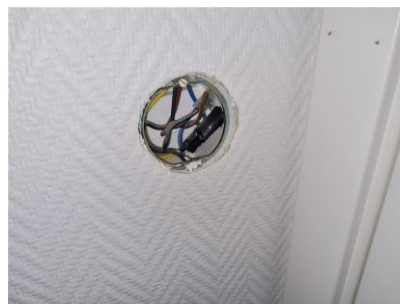
Täcklock saknas.

Ytskikt är ej färdigställt, kommer att färdigställas av fastighetsägare. Se "Lämnade upplysningar"

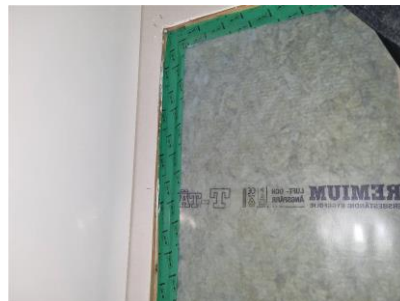
Ytskikt är ej färdigställt, kommer att färdigställas av fastighetsägare. Se "Lämnade upplysningar"

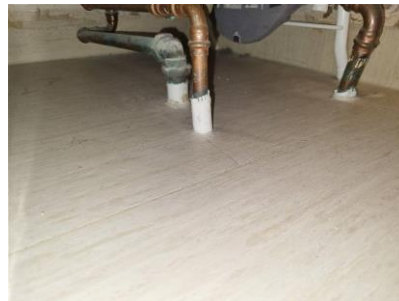
Tvättstugan har äldre yt-/tätskikt.  
Rör genomföringar finns i golv.  
Klämring i golvbrunn är lös.  
Äldre missfärgningar noterades på vägg.

Eftersom funktionen, som innebär att ytskiktet/tätskiktet ska vara vattentätt, kan vara nedsatt finns en ökad risk att vatten tränger igenom ytskiktet/tätskiktet med vattenskador i omkringliggande konstruktioner som följd.

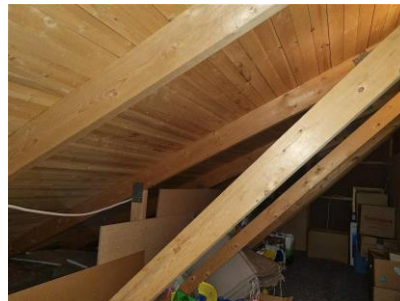
Vid kontroll av vinden uppmättes fuktvärden under kritisk fuktnivå för mikrobiell tillväxt och en normal lukt upplevdes.

Fuktkvoten i underlagstak/takbjälkar uppmättes till 11 %.

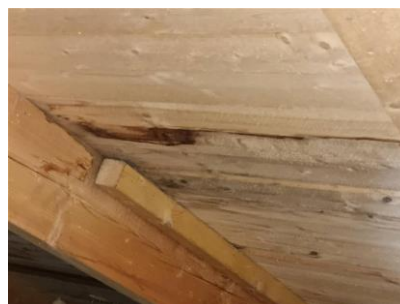
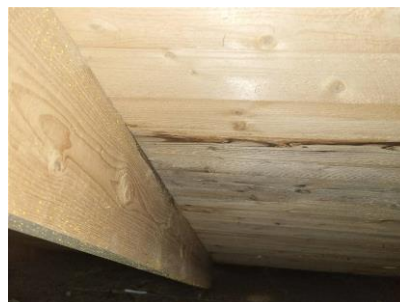
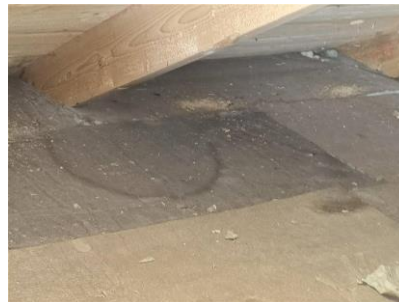
Enstaka fuktfläckar och missfärgningar noterades.

Vid kontroll av vinden uppmättes fuktvärden över kritisk fuktnivå i fuktfläckar och en normal lukt upplevdes.

Det finns risk för mikrobiell tillväxt om den relativa fuktigheten (RF) i den omgivande luften är över 75 %. I furuvirke motsvarar det en fuktkvot (FK) på 17 %.

Fuktkvoten i underlagstak/takbjälkar uppmättes till 21% i fuktfläckar. I övrigt underlagstak/takbjälkar uppmättes fuktkvoten till 11%.

Vidare undersökning rekommenderas gällande uppmätta fuktvärden och fuktfläckar på sidovind nr 2 för bedömning av orsak, omfattning och åtgärdsförslag.

Vi rekommenderar en fördjupad undersökning för att bedöma orsak och omfattning.

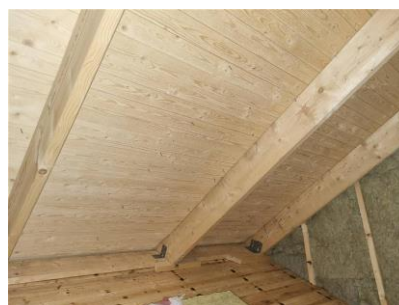
Vid kontroll av vinden uppmättes fuktvärden under kritisk fuktnivå för mikrobiell tillväxt och en normal lukt upplevdes.

Det finns risk för mikrobiell tillväxt om den relativa fuktigheten (RF) i den omgivande luften är över 75 %. I furuvirke motsvarar det en fuktkvot (FK) på 17 %.  
Fuktkvoten i underlagstak/takbjälkar uppmättes till 11 %.

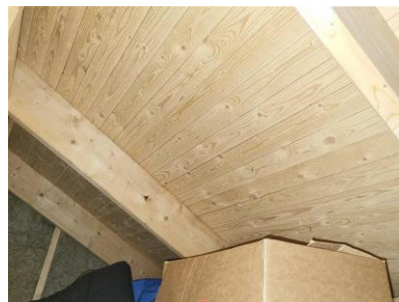
Vid kontroll av vinden uppmättes fuktvärden under kritisk fuktnivå för mikrobiell tillväxt och en normal lukt upplevdes.

Det finns risk för mikrobiell tillväxt om den relativa fuktigheten (RF) i den omgivande luften är över 75 %. I furuvirke motsvarar det en fuktkvot (FK) på 17 %.  
Fuktkvoten i underlagstak/takbjälkar uppmättes till 11 %.
