Gällingsås 1:17

Dammetvägen 27B

Uppdragsnummer	B3496
Besiktningsdatum	2023-12-13
Besiktningföretag	OBM Besiktning Väst AB
Besiktningförrättare	Daniel Good
Närvarande	Fastighetsägare
Giltig till och med	2024-12-13

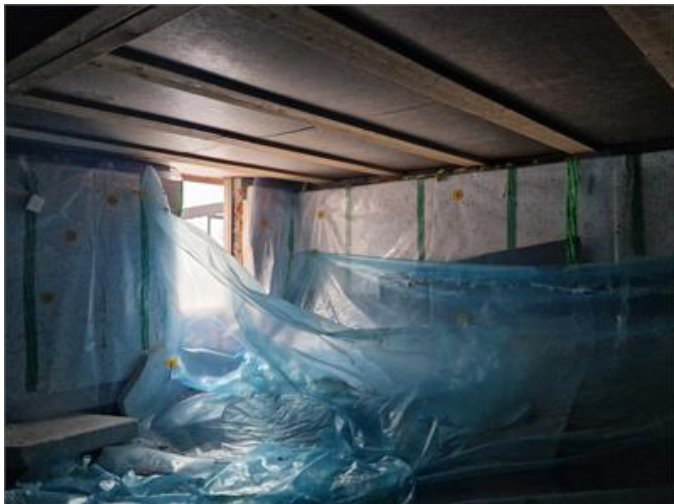
**Krypgrunder:** Krypgrunder är generellt ansett som en riskkonstruktion för fuktskador. På grund av förhöjd fuktstatus, dels orsakad av fuktvandring från marken och dels orsakad av uteluft som släpps in i grunden (främst under den varma tiden av året), kan fuktskador/mikrobiell tillväxt med negativ inverkan på såväl byggnaden som inomhusmiljön uppstå i utrymmet och angränsande konstruktioner. Vidare är det känt att rötskyddsbehandlat virke riskerar att avge en avvikande/kemisk lukt.

Vy i kryppgrund under tillbyggnad

Det rekommenderas att denna besiktning kompletteras med en fördjupad undersökning för att utreda orsaken till samt omfattningen av de fuktrelaterade skadorna/bristerna. En sådan utredning resulterar oftast i ett åtgärdsförslag, vanligt är att installation av krypgrundsavfuktare (adsorptionsavfuktare) rekommenderas i kombination med eventuella andra åtgärder

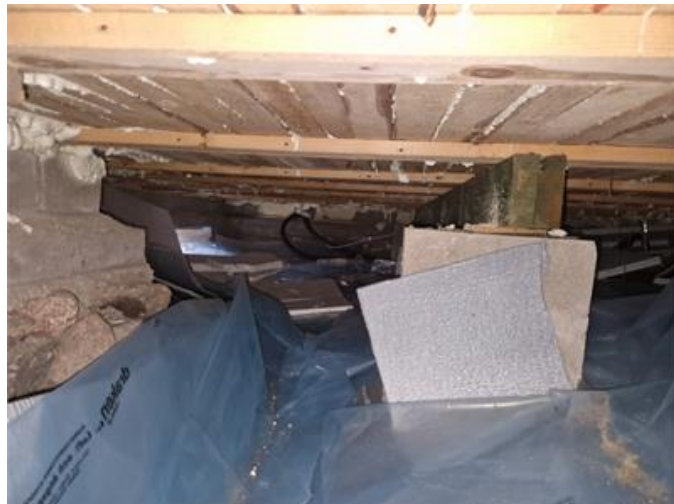
Vy i kryppgrund under ursprungsbyggnad

Mindre avvikande lukt upplevdes vid tillträde till utrymmena. Mikrobiell påväxt förekommer på blindbottenskvivor/trossbottenbrädor. Rötskyddsbehandlat virke förekommer i konstruktionen i den äldre grunden. Kontroll av konstruktionen utfördes genom stickprovsmässig fuktmätning i bärlinor och trossbottenbrädor. Fuktvärden över gränsvärde för mikrobiell tillväxt uppmättes i den äldre grunden. Fuktkvot uppmättes till ca 18-20%. Fuktvärden under gränsvärde för mikrobiell tillväxt uppmättes i den nyare grunden. Fuktkvoten uppmättes till ca 14-15%. Risk för mikrobiell tillväxt föreligger vid en fuktkvot på 17%.

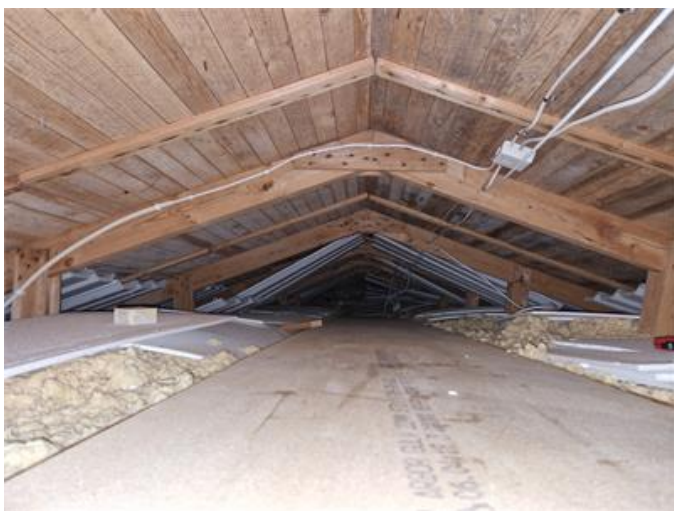
**Vind:** Den upptäckta mikrobiella påväxten på underlagstaket indikerar att vinden periodvis tillförs eller har tillförts fukt inifrån bostaden, som den kallare delen av året riskerar att kondensera mot underlagstaket (sk konvektionsskada). För detta fortgå finns det en risk att man kan få skador på konstruktioner som i en förlängning påverkar byggnaden och inomhusmiljön negativt. För att komma tillrätta med detta måste fukttilförseln inifrån bostaden minskas. Detta kan göras genom att ventilationen i bostaden förbättras samt att eventuella otätheter i vindsbjälklaget (tak/väggvinklar, vindslucka mm.) tätas.

Vy på vindsutrymme
