# Besiktningsprotokoll

Anticimex Försäkringsbesiktning i samarbete med Fastighetsbyrån

| Fastighetsadress:<br>Lindgatan 4 | |

| Besiktningsdatum:<br>2023-12-13 | Protokollnummer:<br>68013305 |

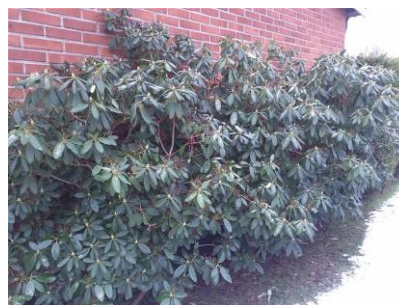
Växter finns i anslutning till byggnaden.

När det finns rabatter och växter nära byggnaden finns risk att fukt stannar kvar i väggarna. Detta kan i sin tur orsaka invändiga fuktskador. Växternas rötter kan också skada grundmuren och sätta dräneringsledningen ur funktion.

Området närmast huset rekommenderas att vara fritt från växtlighet.

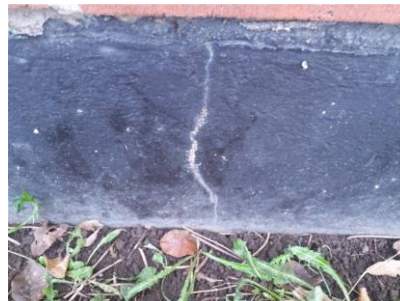
Sprickor finns i sockel.

Dessa bedöms inte ha lett till bakomliggande skador.

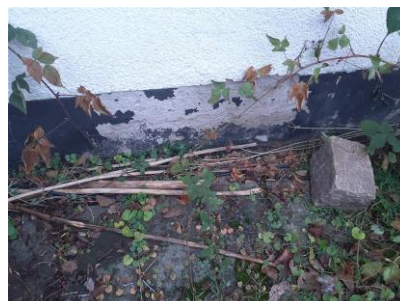
Fuktuppsug finns på sockeln.

När sockeln suger upp fukt finns risk att fukten sprider sig till kringliggande konstruktioner.

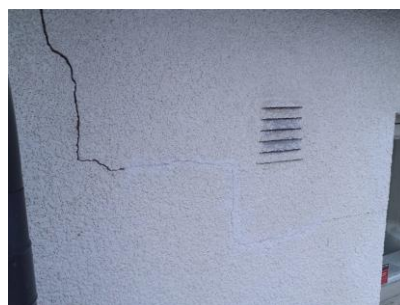
Putsad fasad har brister.

Då den putsade fasaden har brister finns risk att vatten tränger in i bakomvarande konstruktion med fuktrelaterade skador som följd.

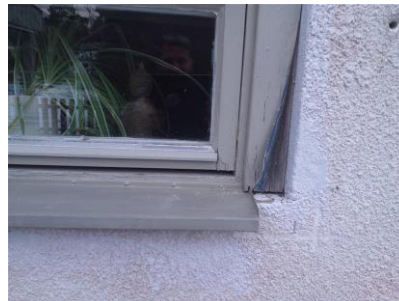
Fönster är i lokalt behov av målning/underhåll.(fönster som inte bytts ut)

Fönsterbågar och fönsterkarmar där målningsbehov finns riskerar att få fukt- och rötskador på grund av sämre vattenavvisande förmåga.

För att öka livslängden på fönster rekommenderas målning och underhåll.
