# Besiktningsprotokoll

Anticimex Försäkringsbesiktning i samarbete med Fastighetsbyrån

| Fastighetsadress:<br>Lohyllan 1 | |

| Besiktningsdatum:<br>2023-12-14 | Protokollnummer:<br>68017291 |

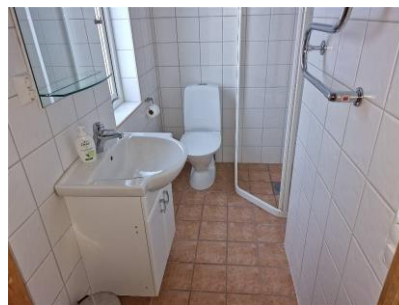
### Entréplan / Dusch/Toalett

Kakel och klinkers

Inget att notera

Fuktindikering i utrymmet gav inga förhöjda fuktindikationer.

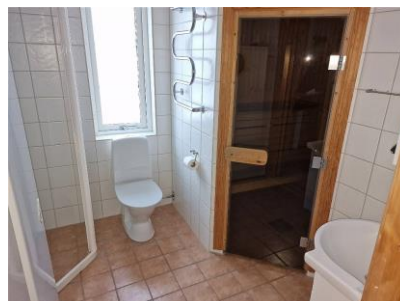
### Entréplan / Dusch/Toalett/Bastu

Kakel och klinkers

Inget att notera

Fuktindikering i utrymmet gav inga förhöjda fuktindikationer.
