**Fastighetsuppgifter**

Långå 7:19

Långå 258

| Besiktningsdatum | 2023-12-11 |

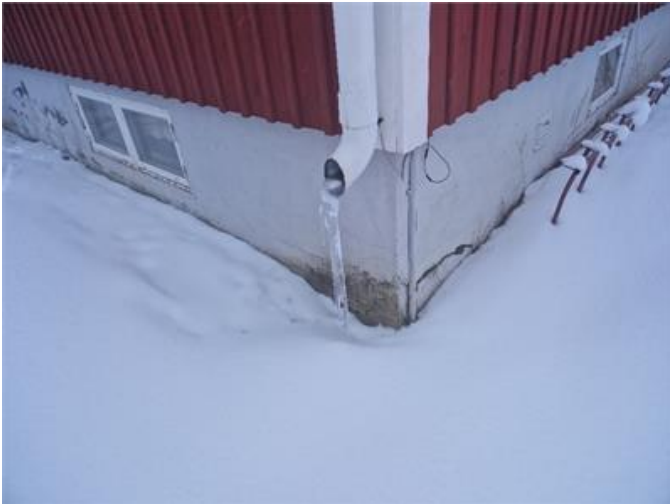
Sockel.

| Besiktningsresultat | | | | | |
|---|---|---|---|---|---|
| Sockel | | X | | | Sprickor och puts släpp förekommer i normal omfattning. |

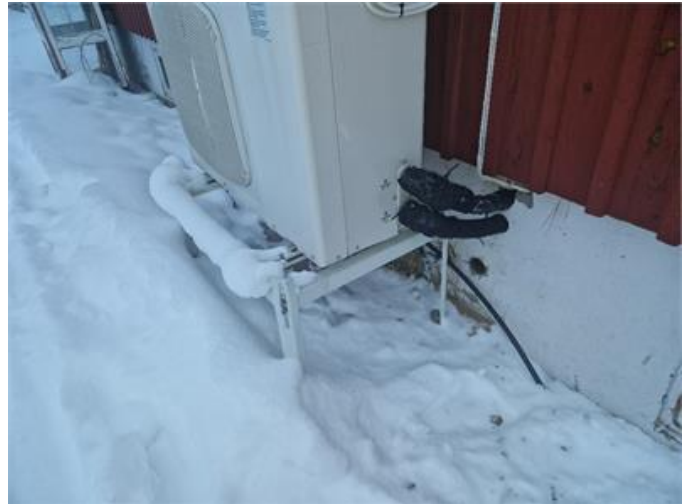
| Besiktningsresultat | | | | | |
|---|---|---|---|---|---|
| Fasad | | X | | | Utvändigt målade ytor har ett generellt underhållsbehov, i huvudsak på solexponerad sida.<br>Värmepumpen saknar kondensvattenavledning, vilket kan medföra fuktskador på intilliggande fasad och grundmur. |

Kondensvatten från luftvärmepumpen leds inte bort från husgrunden.  
Bristen medför ökad risk för att vatten tränger in i anslutande konstruktioner med fuktrelaterade skador som möjlig följd. Observera att ingen besiktning av byggnadens värmesystem eller värmepumpen ingått i uppdraget.

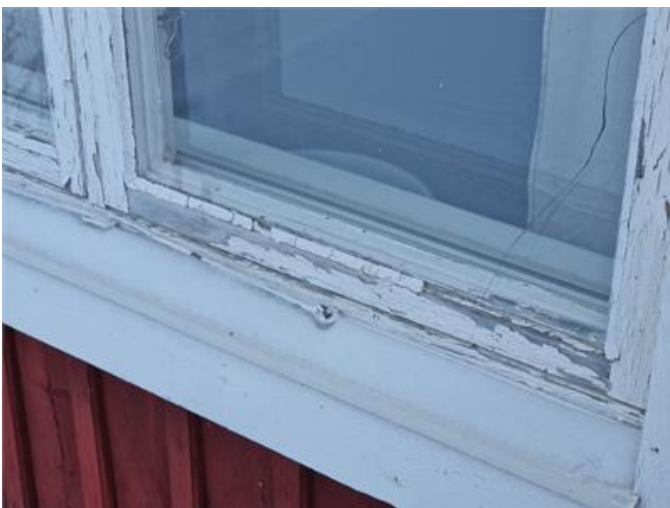
| Besiktningsresultat | | | | | |
|---|---|---|---|---|---|
| Fönster | | X | | | Fönster är i behov av målning och underhåll. |

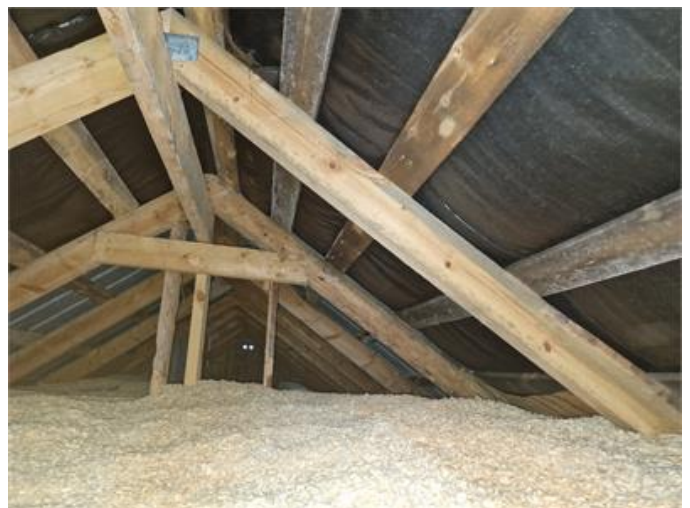
| Besiktningsresultat | | | | | |
|---|---|---|---|---|---|
| Vind | | | X | | Underlagstak/kondensskydd saknas, mikrobiell påväxt noteras på rote. se kommentar och riskanalys. |

Underlagstak/kondensskydd finns ej. Risk för mikrobiella skador finns i kringliggande konstruktioner eftersom kondensskydd inte finns. Kondensvatten kan droppa ned och absorberas i isoleringens översta skikt och torkar oftast utan att det leder till någon skada. Då ett kondensskydd även leder bort vatten från smärre läckage, vid spikhål, skarvar o.d., ställs större krav på yttertaket täthet när kondensskydd inte finns.

Mikrobiell påväxt förekommer på yttertaket insida. Skadornas orsak bör fastställas och skadorna på yttertaket bör åtgärdas i erforderlig omfattning, se även info på protokollets näst sista sida, pos. 3.

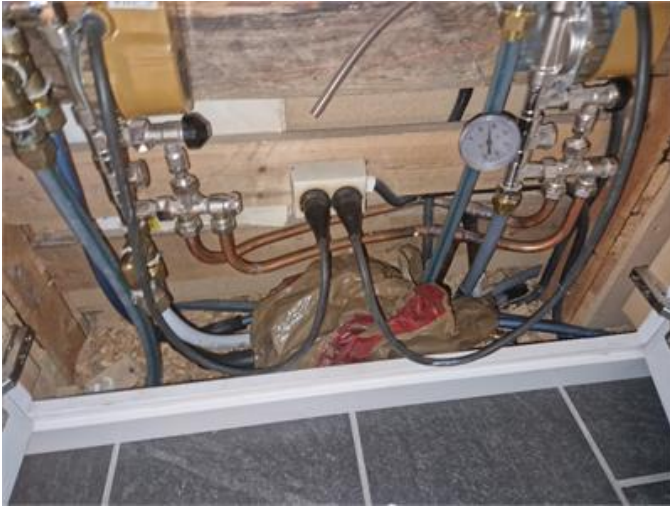
| Besiktningsresultat | | | | | |
|---|---|---|---|---|---|
| Entréhall | | X | | | Klinkers förekommer på träbjälklag, vilket medför risk för sprickbildning, Kopplingsskåpet för golvvärme saknar fuktskydd, vilket medför en ökad risk för fuktskador. |

Kopplingsskåpet saknar fuktskydd.

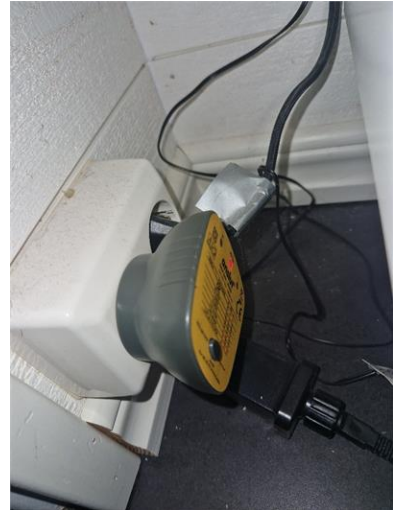
| Besiktningsresultat | | | | | |
|---|---|---|---|---|---|
| Wc | | | X | | Fel kopplat uttag förekommer i utrymmet. |

Stickprovsmässig kontroll av jordade eluttag utfördes utan anmärkningar. Undantaget wc på övreplan.

El-uttag på wc saknar skyddsjord.

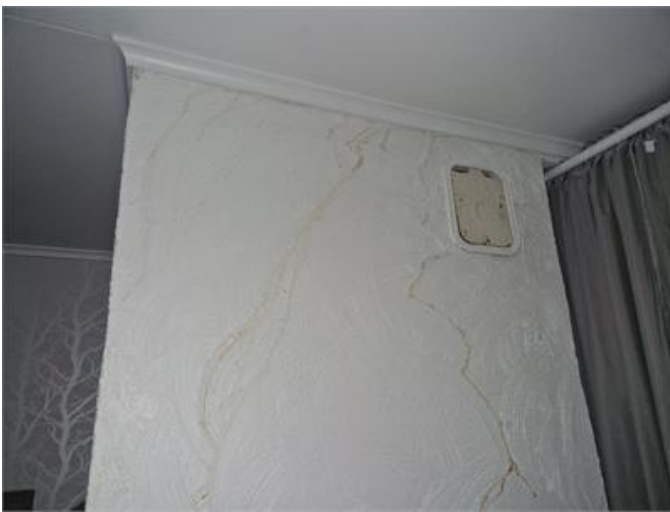
| Besiktningsresultat | | | | | |
|---|---|---|---|---|---|
| Allrum | | X | | | Rinnmärken noteras på murstock. |

Rinnmärken på mur.
