**Fastighetsuppgifter**

Sputnik 5

Maria Nilsdotters väg 26

| Besiktningsdatum | 2023-11-30 |

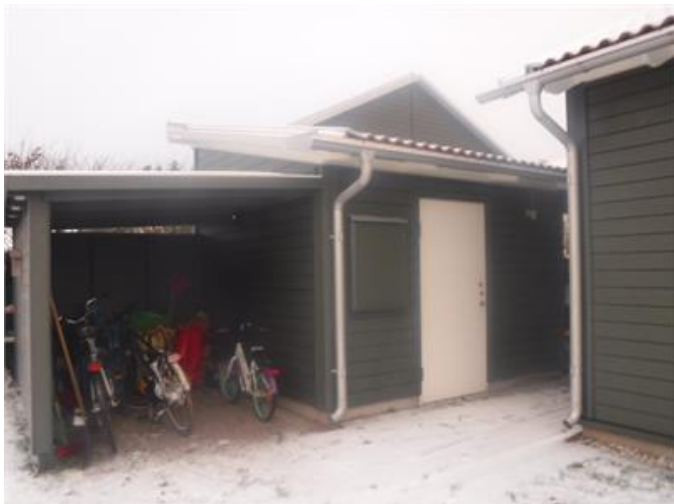
Förråd/carport

| Besiktningsresultat | | | | | |
|---|---|---|---|---|---|
| Carport/Förråd | | X | | | Yttre stolpe till carporten har rötskador. |

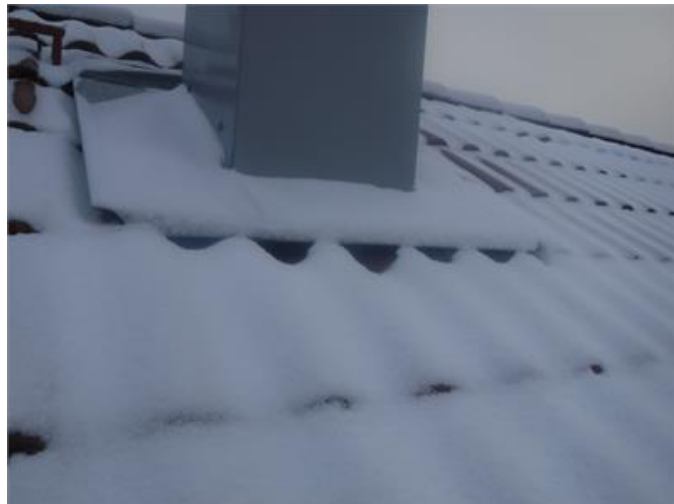
| Besiktningsresultat | | | | | |
|---|---|---|---|---|---|
| | | | | | Taket är besiktigt från marken och från stegen på taket. Det noterades att det inte finns tätning under plåthuvan till skorstenen. Då det var snö på taket gick det inte att besiktiga i sin helhet. |

Tak: Det noterades att det inte finns tätning under plåthuven till skorstenen.
