# Besiktningsprotokoll

Anticimex Försäkringsbesiktning i samarbete med Fastighetsbyrån

| Fastighetsbeteckning:<br>Fiskaren 11 | |

| Besiktningsdatum:<br>2023-12-15 | Protokollnummer:<br>68007127 |

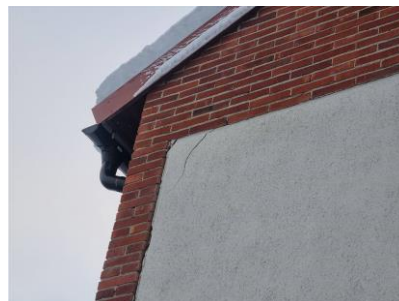
Putsad fasad har sprickor.

Då den putsade fasaden har brister finns risk att vatten tränger in i bakomvarande konstruktion med fuktrelaterade skador som följd.

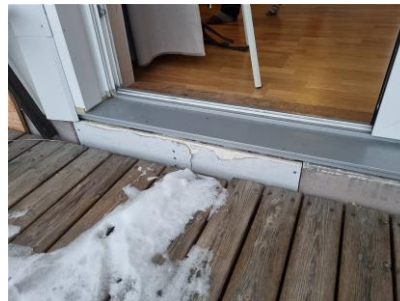
Tröskelbleck saknas samt ej färdigställt under dörr.

Färdigställ under skjutdörr.

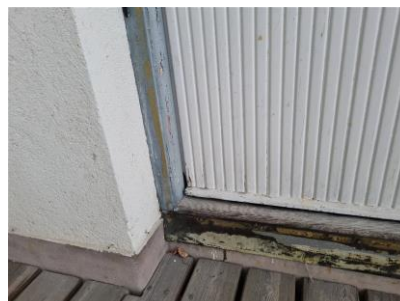
Balkongdörr är i behov av målning/underhåll.

För att öka livslängden på dörr rekommenderas målning och underhåll.

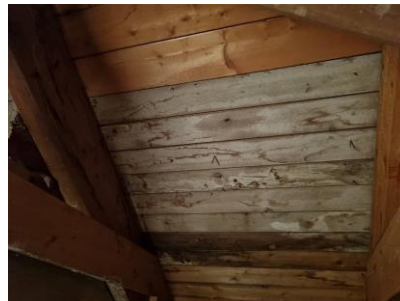
Underlagstaket har äldre fuktfläckar.

Noterade fuktfläckar uppstod innan takomläggningen.

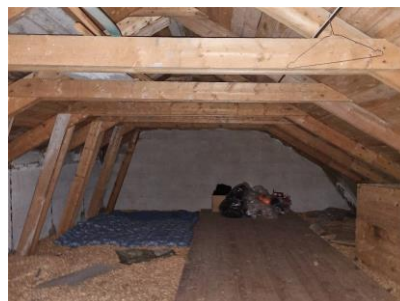
Vid kontroll av vinden uppmättes fuktvärden under kritisk fuktnivå för mikrobiell tillväxt och en normal lukt upplevdes. Fuktkvoten i underlagstak/takbjälkar uppmättes till 10 %.

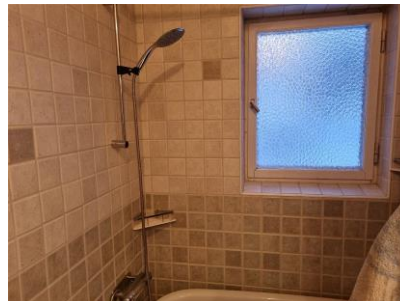
Duschen är placerad nära ett fönster.

Duschens placering i våtutrymmet utgör en risk för fuktskador i fönster- och väggkonstruktionen.

För att minska risken för fuktskador på fönster och väggkonstruktion rekommenderas att man skyddar fönstret mot vattenbegjutning.

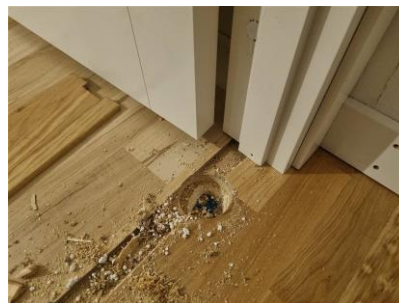
Grundläggningen består av en betongplatta på mark utan underliggande isolering och med ett flytande golvspånskiva på en cellplastisolering.

Kontroll utförd under tröskel mellan sovrum 2 och hobbyrum.

Konstruktion beskriven , betongplatta, fuktskyddsmatta (typ platon), cellplastisolering, spånskiva, parkettgolv.

Flytande golvkonstruktion och eventuella väggsyllar riskerar att drabbas av fuktskador på grund av naturlig fuktpåverkan om fuktskyddet är bristfälligt utfört alternativt saknas. Fuktvandring kan ske från marken genom betongen till organiskt material genom så kallad kapillärsugning och diffusion, vilket kan leda till skador med lukt av mikrobiell karaktär.

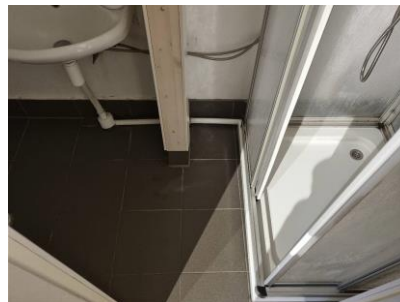
Golvbrunn finns inte i utrymmet.

I denna typ av utrymme bör en golvbrunn finnas. Avsaknaden utgör en ökad risk för fuktskador i omkringliggande konstruktioner.

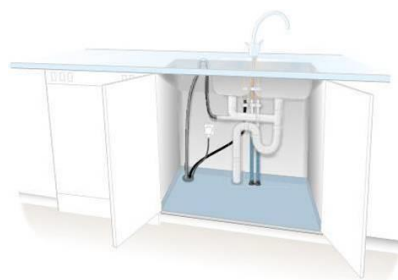
Fuktskydd saknas i diskbänksskåp.

Utan fuktskydd är det svårt att upptäcka läckage från rörledningar. Vatten kan då tränga in i omkringliggande konstruktioner och orsaka fuktskador.

För att upptäcka eventuella läckage, installera ett fuktskydd.

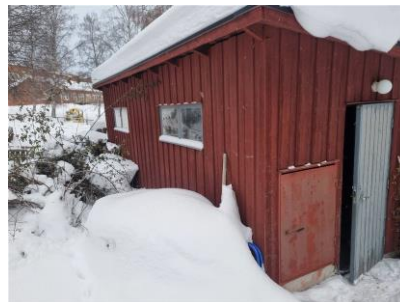
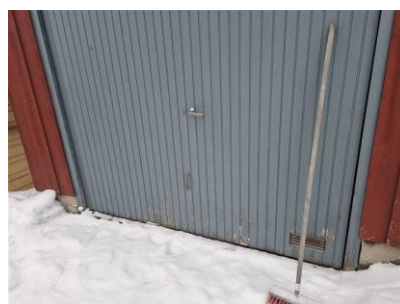
Fasadpanelen samt fönster och dörrar är i behov av målning/underhåll.

Fasadbeklädnad och träkonstruktioner där målningsbehov finns riskerar att få fukt- och rötskador på grund av sämre vattenavvisande förmåga. För att öka livslängden på fasadbeklädnaden rekommenderas målning och underhåll.

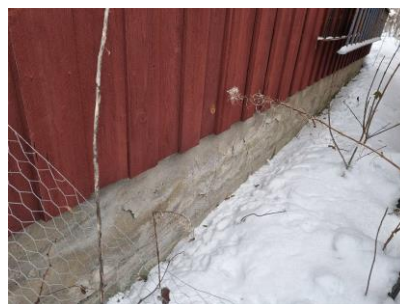
Putssläpp finns på sockel.

Dessa bedöms inte ha lett till bakomliggande skador.

Delar av sockeln och fasadbeklädnad är täckt av snö och därmed ej besiktningsbar.

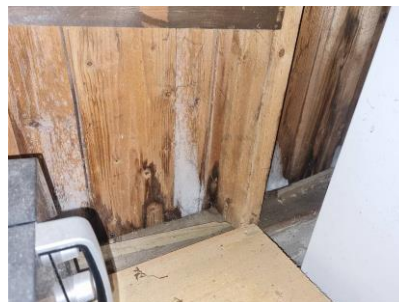
Otättheter i fasadpanelen.

Otättheter i fasadpanelen innebär i detta fall förhöjd fuktbelastning på väggsyll vilket kan leda till rötskador.

Täta fasadpanel.
