**Fastighetsuppgifter**

Fastighetsbeteckning  
Droppemåla 1:264  
Adress  
Kristallvägen 13  
372 73 Ronneby

Uppdragsnummer G26823  
Besiktningdatum 2023-12-20  
Besiktningföretag OBM Kronoberg AB  
Besiktningförrättare Jonas Håkansson  
Närvarande Fastighetsägare  
Giltig till och med 2024-12-20

Byggnadsbeskrivning  
1½-planshus

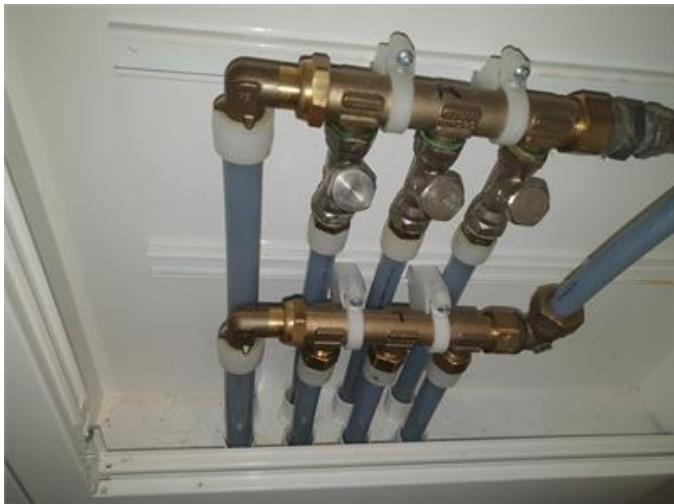
Rörledningar till vattenledningar är monterade i plåtskåp men skåpet har ingen säker avrinnings möjlighet vid eventuella läckage.
