**Fastighetsuppgifter**

Fastighetsbeteckning  
Borås Källbäckstryd  
1:157  
Adress  
Kyrkvägen 14  
50731 Brämhult

Uppdragsnummer B3514  
Besiktningsdatum 2023-12-20  
Besiktningss företag OBM Besiktning Väst AB  
Besiktningss förrättare Magnus Henriksson  
Närvarande Fastighetsägare och mäklaren  
Giltig till och med 2024-12-20

Byggnadsbeskrivning	Byggnadsår
Huset är ett 1-planshus med källare.	1946
Till eller ombyggnad	Övrigt
	Bostaden var normal möblerad vid besiktningen. Fristående byggnader/altan ingår inte i besiktningen

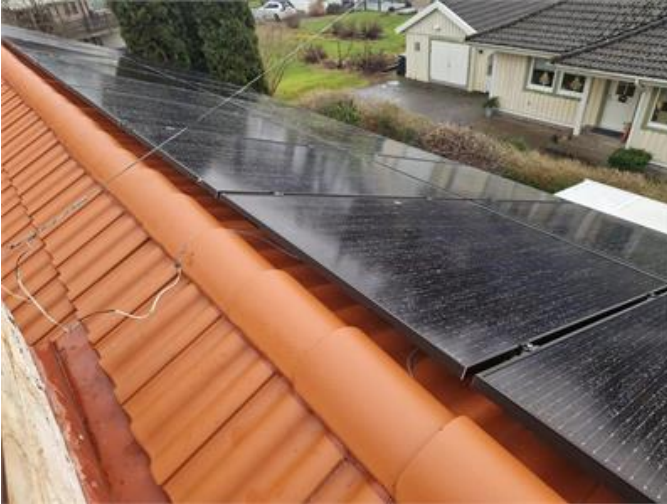
Vy på yttertak med solceller

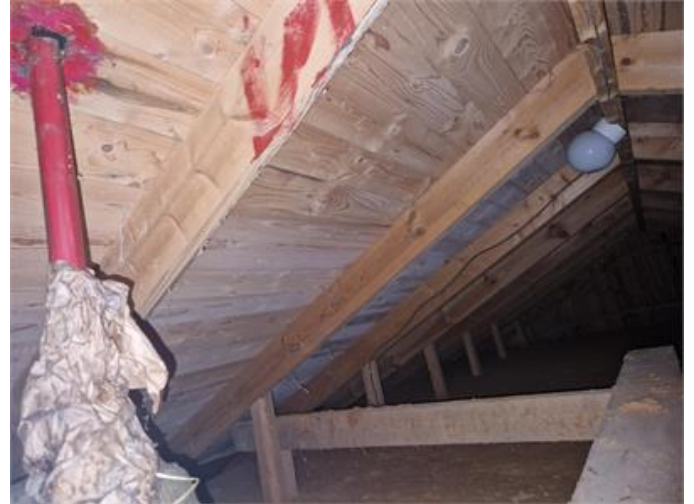
**Vind:** Det noterades lokala fuktfläckar på underlagstaket och en avvikande lukt noterades i utrymmet, det rekommenderas en fortsatt teknisk utredning för att kontrollera orsaken till och omfattningen av detta. Områden med fukt kan ritas av som referens för att se om områden ökar/växer

Spår av fukt och mikrobiell påväxt på underlagstaket

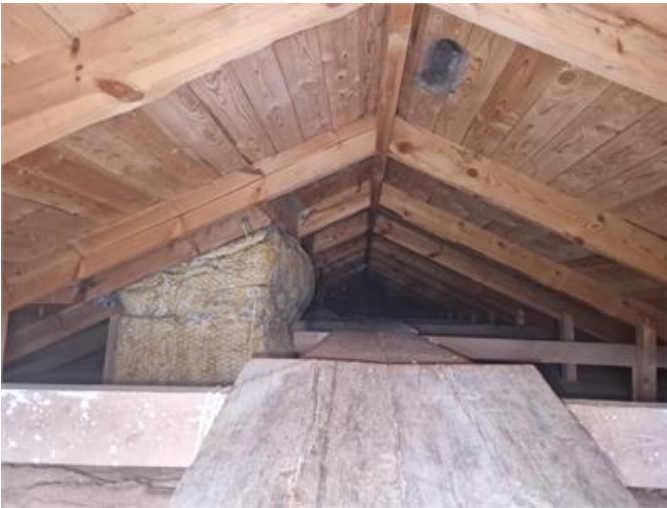
Vy på vindsutrymmet

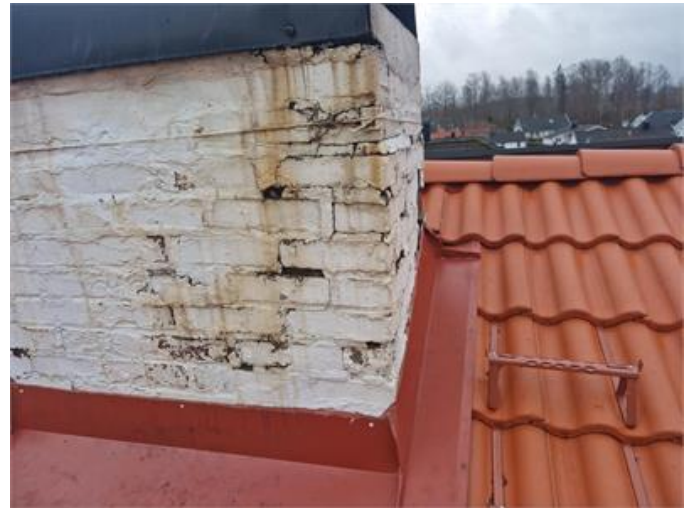
Skorsten med renoveringsbehov

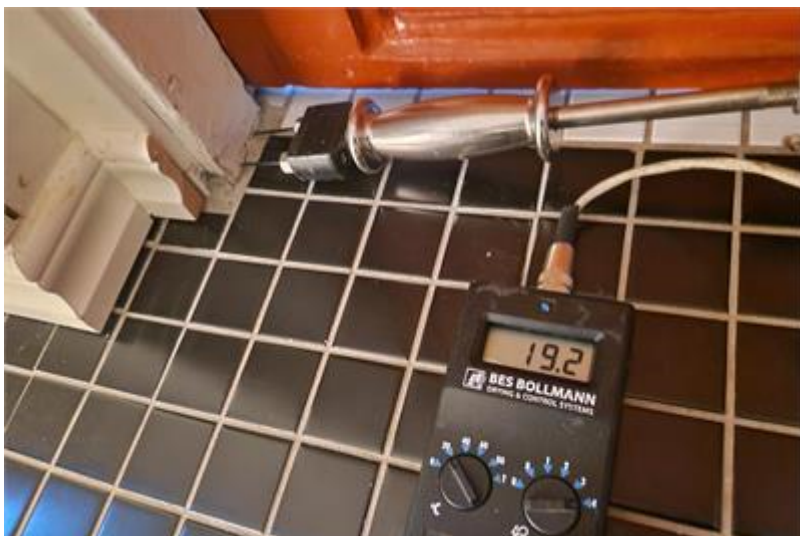
## Bilaga 1 för kontroll av valda konstruktioner

Vid besiktningen utförs stickprovsmässiga fuktmätningar i källaren och mot träregelverk, golv/väggvinklar samt trösklar.

Fuktkvoten visade på 17-20% och gränsvärdet för mikrobiell påväxt ligger på 17%.

Vidare noterades fuktgenomslag på grundmuren.

Det rekommenderas en fortsatt teknisk utredning för att kontrollera orsaken till och omfattningen av detta,
