Tureholm 2:184

Långbackavägen 21

**Besiktningssuppgifter**

Uppdragsnummer	A27230
Besiktningsdatum	2023-12-28
Besiktningss företag	OBM Byggnadsmiljö AB
Besiktningss förrättare	Connie Åkerlund
Närvarande	Säljare
Giltig till och med	2024-12-28

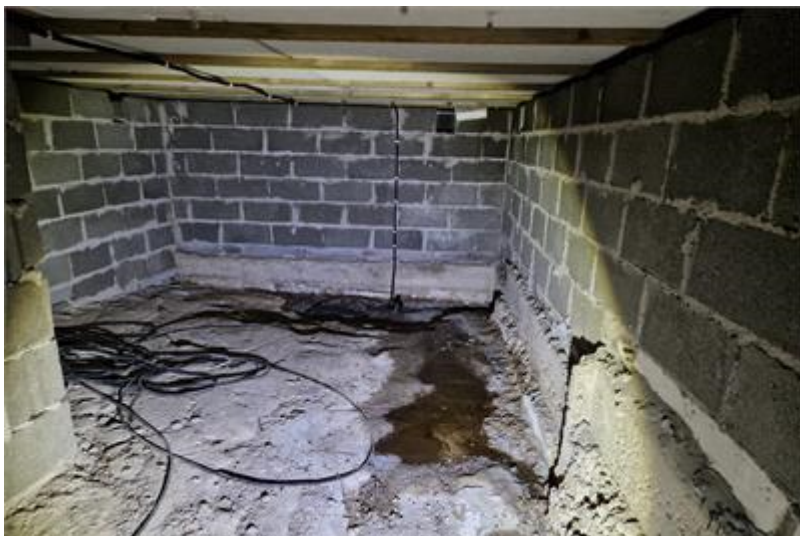
Byggnadsdel	Grundläggning
Konstruktionsdel	Krypgrund
Konstruktionsuppbyggnad	Bjälklag av träkonstruktion. Mark av berg.

- Mikrobiell lukt upplevdes i utrymmet.
- Fritt vatten noterades.
- Fuktkvoten (FK) i aktuell grund uppmättes till 20% i undersida bjälklag.

Det kritiska gränsvärdet för mikrobiell tillväxt brukar anges till ca 15-17% fuktkvot (FK).

Vi rekommenderar att en vidare undersökning utförs för att konstatera orsaken till och omfattningen av detta.
