Anden 6

Vinkelgatan 6

Uppdragsnummer	B3526
Besiktningsdatum	2023-12-29
Besiktningföretag	OBM Besiktning Väst AB
Besiktningförrättare	Jonas Väyrynen
Närvarande	Fastighetsägare. Ansvarig mäklare.
Giltig till och med	2024-12-29

Bilaga till besiktningsprotokoll med förklaringar till bedömnings sätt vid överlåtelsebesiktning

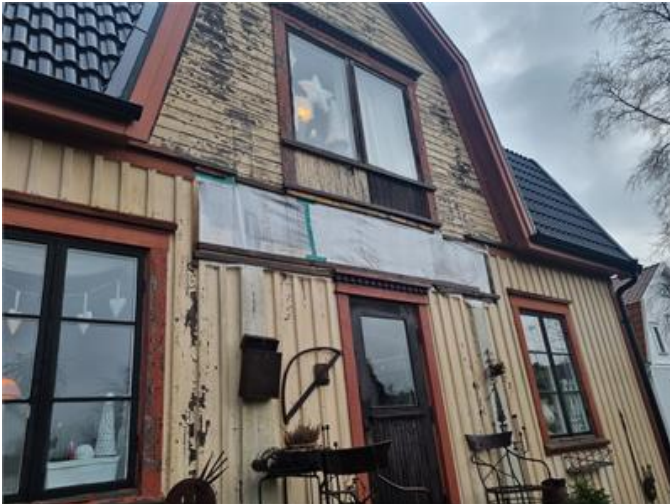
Träkonstruktioner där underhåll/målningsbehov finns riskerar p.g.a. sämre vattenavvisande förmåga att få fuktrelaterade skador.

När det finns torrspäckor i fasadpanelen finns det en risk att vatten kan tränga in och orsaka skador som kan påverka byggnaden och inomhusmiljön negativt.

Målnings/underhållsbehov fasad samt del av fasad som är tillfälligt täckt med vindduk efter demontering av balkong.

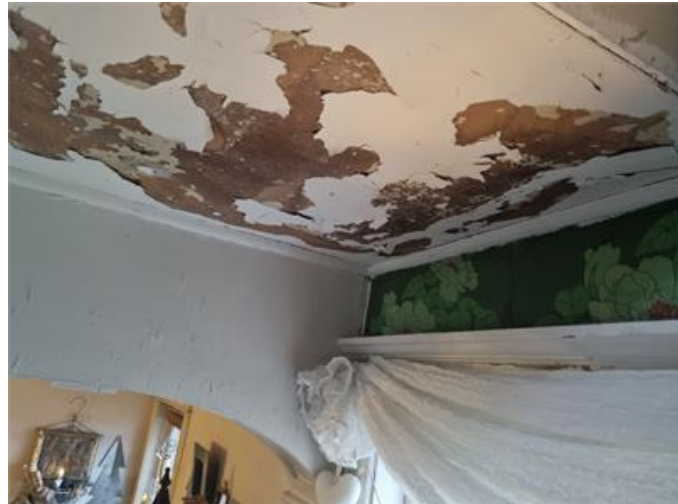
Exempelbild, skada innertak.

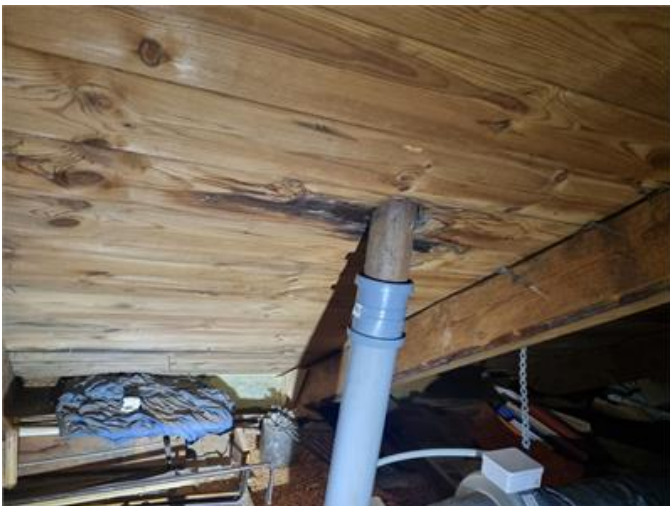
Plåtdetaljer skall hindra fukt att tränga in i angränsande konstruktioner. När plåtdetaljerna är bristfälliga eller om det finns otätheter kring dessa finns det en risk att vatten kan tränga in och orsaka skador som påverkar fastigheten och inomhusmiljön negativt. För att fastställa orsak & omfattning av de förhöjda fuktvärden som uppmättes i fläck runt avluftning avlopp rekommenderas en vidare undersökning.

I övrigt förekommer fläckar som vid stickprovsmässig fuktindikering inte påvisade några förhöjda värden, vilket i sin tur skulle kunna indikera att dessa har uppkommit vid tiden innan takbytet. Detta går dock inte att helt fastställa under besöket varvid det rekommenderas att hålla fläckarna under uppsikt, skulle de öka i storlek, antal eller omfattning är det viktigt att ta reda på orsak & omfattning.

Genomföring för avluftning avlopp, vy från vind.

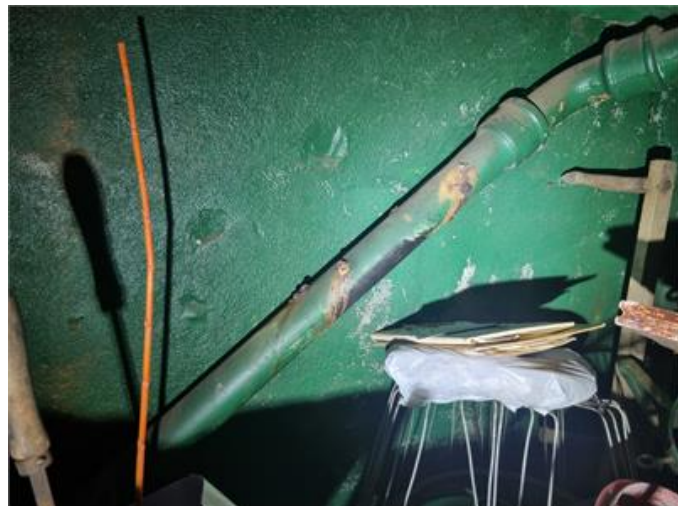
Exempelbild, rostangrepp avloppsrör.

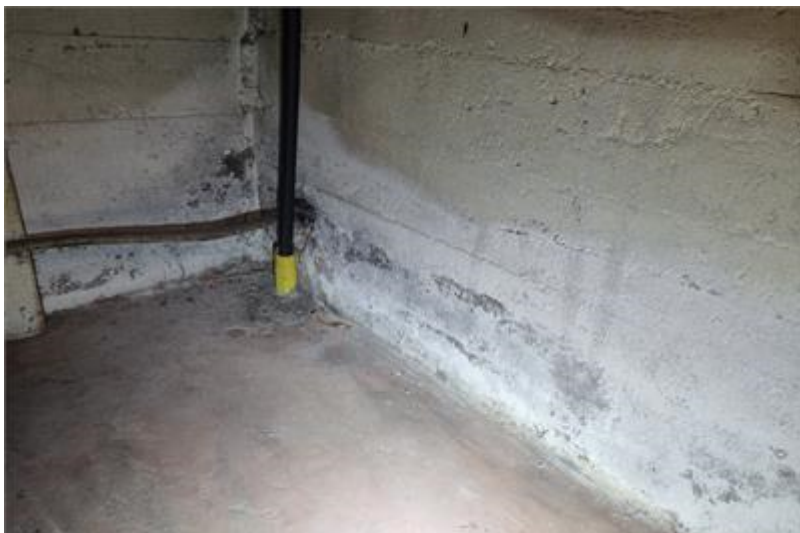
I källaren förekommer en vägg av/med organiskt material samt några enstaka enklare material som ex.vis lättvägg och trösklar. En avvikande lukt upplevdes i anslutning till den påbyggda väggen mellan tvättstuga/Förråd 2.

Påbyggda konstruktioner och andra detaljer av/med organiska material som är i kontakt med betongplatta/källarväggar riskerar, på grund av naturlig fuktpåverkan, att få mikrobiella skador som i sin tur kan leda till att elak lukt sprids till inomhusmiljön. Vid stickprovsmässig fuktkvotmätning i träreglar i kontakt med källarvägg/golv noterades förhöjda värden. Det rekommenderas en vidare undersökning för att fastställa exakt orsak och omfattning av den avvikande lukten som upplevdes.

Med fördel kan dessa konstruktioner bytas ut mot ett mer fuktsäkert alternativ.
