# Besiktningsprotokoll

Anticimex Försäkringsbesiktning i samarbete med Fastighetsbyrån

| Fastighetsadress:<br>Kockholmsvägen 70 | |

| Besiktningsdatum:<br>2024-01-02 | Protokollnummer:<br>68026649 |

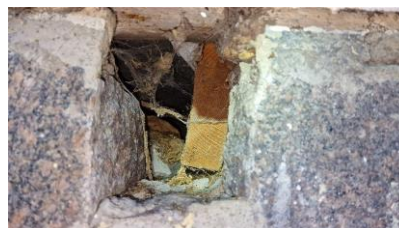
Torpargrunden och grund för farstu är ej besiktningsbar på grund av låg höjd.

Torpargrunder med bjälklag av organiskt material har ofta fuktskador på grund av naturlig fuktpåverkan. Detta kan resultera i mikrobiella skador (angrepp av mikroorganismer) och, i värsta fall, rötskador. Mikrobiell lukt kan då spridas till boendemiljön. Grunden har inte kunnat besiktigas eftersom den inte är krypbar.

Grundläggningen består delvis av en källare och en granitgrund ovan mark. Via en ventil kan man enbart se del av golvbjälke (ser tryckimpregnerad ut) och att bjälklaget någon gång varit omgjord, då det är isolerat med ecofiber, Det är inte ovanligt att bjälklag ligger på uppfylld massa som t.ex sand / sten.

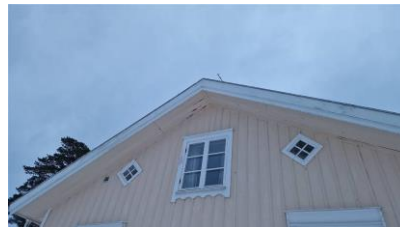
Fasadpanelen är i behov av målning/underhåll.

- Färgsläpp förekommer lokalt och någon blåsa på fasad under balkongen.

Fasadbeklädnad och träkonstruktioner där målningsbehov finns riskerar att få fukt- och rötskador på grund av sämre vattenavvisande förmåga. För att öka livslängden på fasadbeklädnaden rekommenderas målning och underhåll.

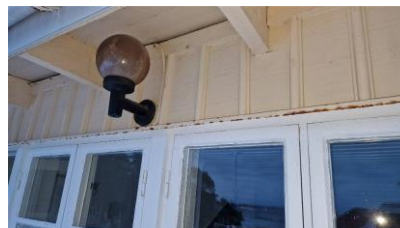
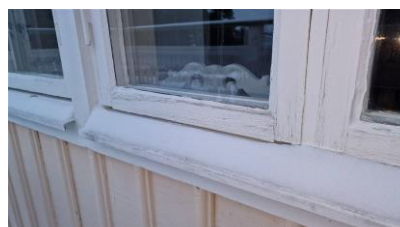
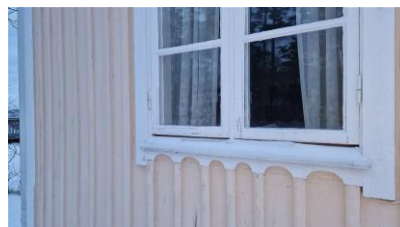
Fönster har färgsläpp och torrspäckor.

- Bleckplåtar och gångjärn är något rostiga.

- Yttre fönsterbågar är i behov av underhåll / målning och översyn, då bågarna "drar isär" lite i hörnen.

Fönsterbågar och fönsterkarmar där målningsbehov finns riskerar att få fukt- och rötskador på grund av sämre vattenavvisande förmåga.

För att öka livslängden på fönster rekommenderas målning och underhåll.

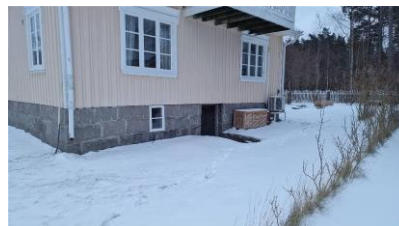
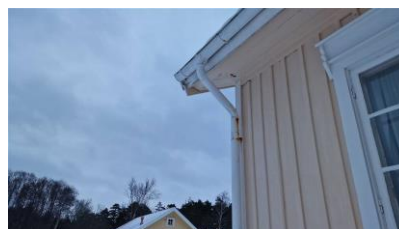
Stuprör är inte anslutet till markledning på ett par ställen och defrostervätska leds ej bort från värmepumpen.  
- Rost förekommer på stuprör.

Stuprör / defrostvätska från vp som inte är anslutet till markledning kan medföra en ökad fuktbelastning på grundmur/sockel som i sin tur kan leda till fuktrelaterade skador.

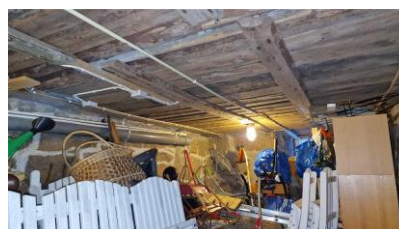
Angrepp av träskadeinsekter ( anobium punctatum / strimmig trägnagare ) finns. Inget som ser aktivt ut och är vanligt förekommande på äldre kustnära hus i källare och på vindar.

- Källaren värms till frostfritt via lös radiator.  
- Under en normal sommar, så ökar luftfuktigheten och det kan vara bra att hålla koll på att RH inte överstiger 75%. Ett bra alternativ är att "klippa" fukttillskottet från tillförd varm luft i källaren med en enklare kylavfuktare i detta fall.

Angreppet bedöms inte ha lett till allvarliga skador.

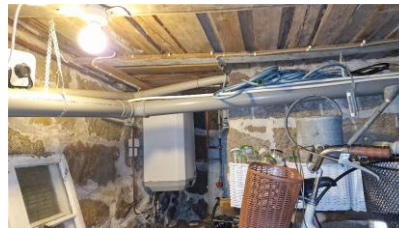
Om man ser på vilka åtgärder som vidtagits på den gjutna invändiga betongplattan med små invallningar, så kan det förstås vara en orsak eller en förebyggande åtgärd för att leda bort fukt.

- Dessa äldre byggnader med en grundläggning med granitgrund har sällan eller aldrig något fuktskydd eller dränering, så det finns risk för att fukt kan trycka på. Ökad risk, då takavvattning och defrostvätska från värmepumpen inte leds bort.

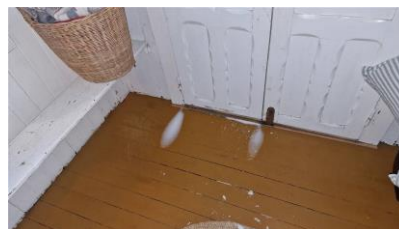
Ytterdörrar är inte tillräckligt täta för att hålla ute fukt och fint snö.

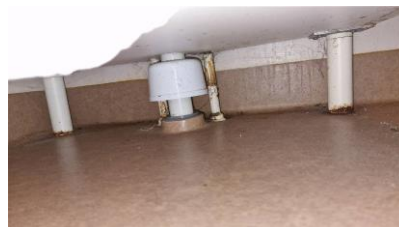
Rör genomföring ( k/v ) finns i golv.

Rör genomföringar i golvet medför en ökad risk för att vatten tränger ner i omkringliggande konstruktioner och orsakar fuktskador.

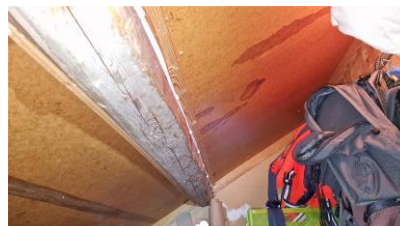
Befintliga fuktfläckar på oisolerad vind har varit observerade av nuvarande ägare och tidigare, utan förändring.  
- De två övriga vindarna ser bra ut.

Ser gamla ut och vid fuktindikering noteras inga avvikande värde.  
Man bör som ägare fortsatt vara observant och följa ev. förändringar. Ta foto och jämför emellanåt.  
Bedöms som mindre brist.

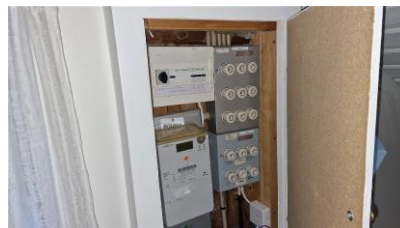
Jordfelsbrytare finns ej som täcker övriga delar av systemet.  
- Det finns en som verkar på del av systemet.

Det finns inget krav att hus byggda före år 2000 ska ha jordfelsbrytare.  
Jordfelsbrytaren minskar dock risken för personskador och brand orsakade av elanläggningen.

Kontakta en elektriker för kontroll och åtgärd.
