**Fastighetsuppgifter**

Hjällsnäs 5:80

Lekstorpsvägen 56B

| Besiktningsdatum | 2023-04-26 |

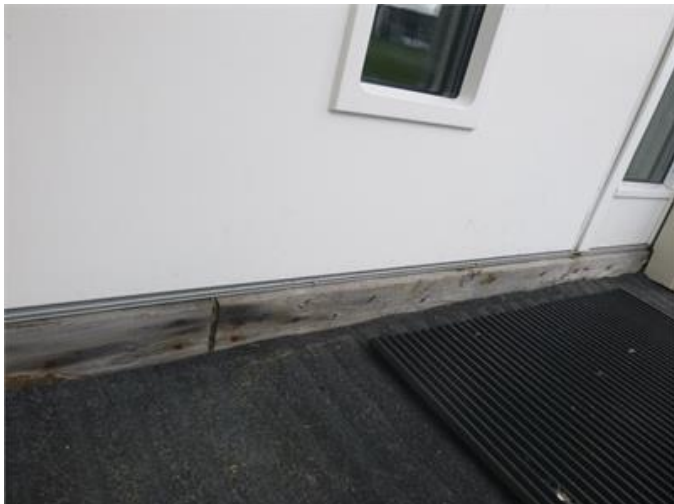
| Besiktningsresultat | | | | | |
|---|---|---|---|---|---|
| Fönster/Dörrar | | X | | | Vissa fönster/dörrar är i behov av målning/underhåll. Tröskelplåtar finns inte på vissa dörrar. Äldre fönsterkassetter förekommer. Se kommentar/riskanalys. Bild 1 |

Bilden visar entrédörr där tröskelplåt inte finns.

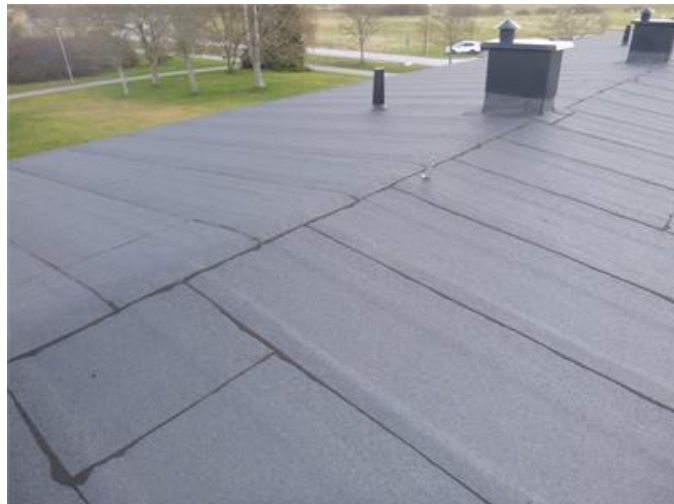
| Besiktningsresultat | | | | | |
|---|---|---|---|---|---|
| Tak | X | | | | Inget att notera. Bild 2 |

Bilden visar vy av tak.

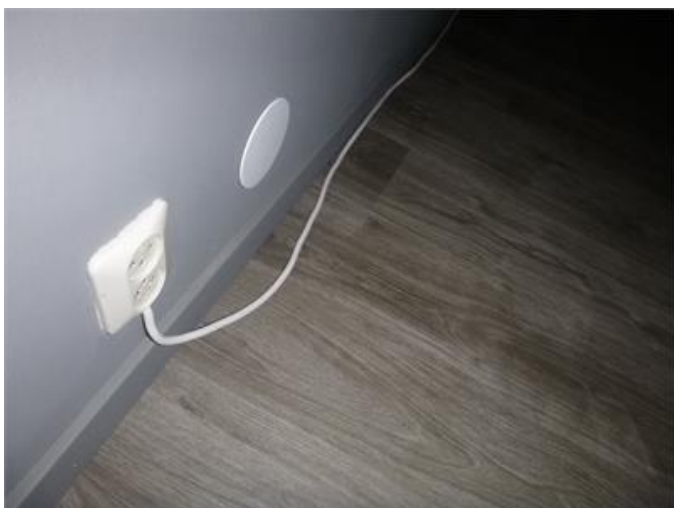
| Besiktningsresultat | | | | | |
|---|---|---|---|---|---|
| | | | X | | Brister noterades i byggnadens elsystem, t.ex. förekommer det ojordade samt jordade eluttag i samma utrymme samt bristfällig in/seriekoppling av eluttag. Kontakta en fackman för vidare kontroll/åtgärd. Bild 3 |

Bilden visar exempel på brister i byggnadens elsystem.

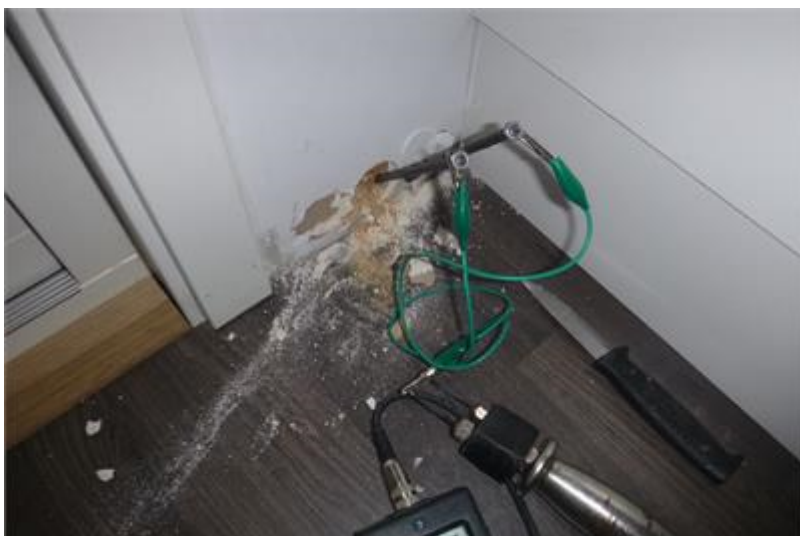
Vid kontroll av konstruktion mättes fuktkvoter stickprovsvis i ovankant en ytterväggssyll genom ett provhål i ytterväggen i kök/matsal till ca 14,5% fuktkvot samt i en innerväggssyll bakom en fotlist i entré/trapphall till ca 13% fuktkvot. Inga avvikande lukter kunde kännas i byggnaden vid besiktningstillfället.
