Fastighetsuppgifter

Fastighetsbeteckning
Snickaren 2
Adress
Hantverksgatan 21
66730 Forshaga

**Besiktningssuppgifter**

Uppdragsnummer SM23370
Besiktningdatum 2023-12-27
Besiktningföretag OBM i Karlstad AB
Besiktningförrättare Marcus Atterstad
Närvarande Säljare
Giltig till och med 2024-12-27

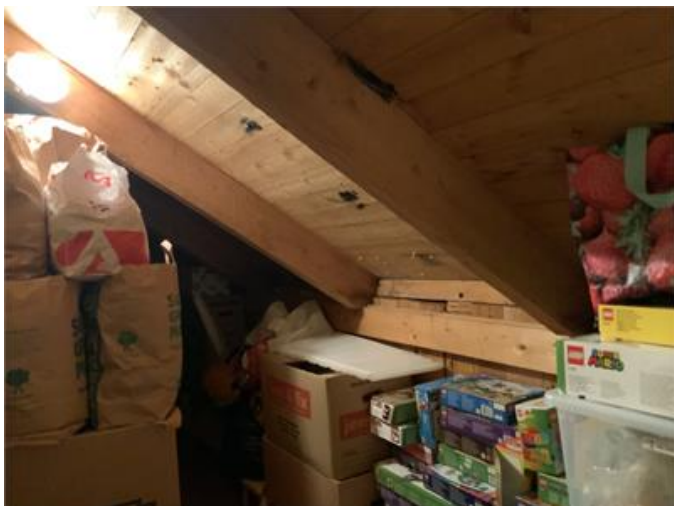
Besiktningsresultat					
Bedömningsskala: 1 = Utan anmärkning, 2 = Påpekande, 3 = Bör åtgärdas, 4 = Ej besiktningsbart					
Byggnadsdel	1	2	3	4	Anmärkning
Nockvind		X			Fuktfläckar förekommer på underlagstak, vilket bör kontrolleras regelbundet för att fastställa om åtgärdsbehov föreligger.
Invändigt					
Övre Plan					
Allrum	X				
Klädkammare	X				
Sovrum 1	X				
Sovrum 2		X			Spricka förekommer i fönsterglas.
Nedre Plan					
Entré	X				
Vardagsrum	X				
Kök		X			Tippskydd saknas på spis.
		X			Fuktmärken förekommer lokalt på golv, ingen onormal fuktindikation erhöles men det bör kontrolleras regelbundet så nya läckage inte uppstår.
		X			Fuktindikering har utförts stickprovsmässigt utan att några förhöjda fuktindikationer erhöles.
WC/Bad		X			Golvet har något svag golvlutning till golvbrunn.
		X			Förhöjd fuktindikation förekommer delvis i golv invid avloppsstos, med hänsyn tagen till konstruktionen så kan fukt förekomma mellan tätskikt och klinker utan att skada föreligger
