# Besiktningsprotokoll

Anticimex Överlåtelsebesiktning av småhus - nivå 2

| Fastighetsadress:<br>Gårdsvägen 6 | |

| Besiktningsdatum:<br>2023-12-11 | Protokollnummer:<br>67990227 |

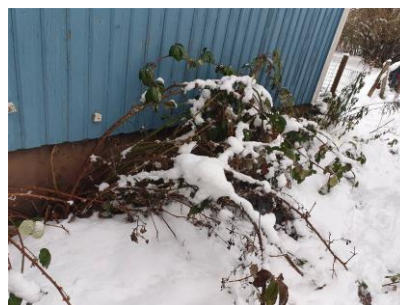
Växter finns i anslutning till byggnaden.

När det finns rabatter och växter nära byggnaden finns risk att fukt stannar kvar i väggarna. Detta kan i sin tur orsaka invändiga fuktskador. Växternas rötter kan också skada grundmuren och sätta dräneringsledningen ur funktion.

Området närmast huset rekommenderas att vara fritt från växtlighet.

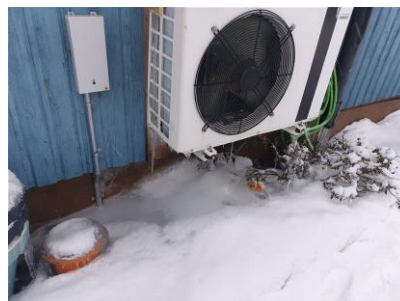
Kondensvatten från luftvärmepumpens utedel leds inte bort från husgrunden.

Detta medför ökad risk för att vatten tränger in i anslutande konstruktioner, vilket i sin tur kan leda till fuktrelaterade skador. Observera att besiktning av byggnadens värmesystem eller värmepumpen inte har ingått i uppdraget.

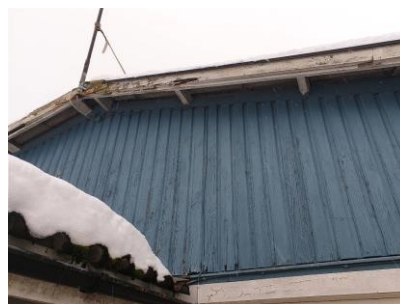
Enstaka panelbrädor har mindre rötskador. Fasadpanelen är i behov av målning/underhåll.

Fasadbeklädnad och träkonstruktioner där målningsbehov finns riskerar att få fukt- och rötskador på grund av sämre vattenavvisande förmåga. För att öka livslängden på fasadbeklädnaden rekommenderas målning och underhåll. I samband med ommålning rekommenderas att de rötskadade panelbrädorna byts ut.

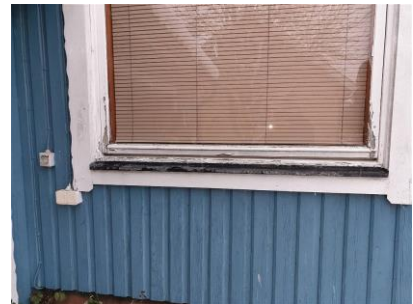
Fönster har färgsläpp och torrsprickor.

Fönsterbågar och fönsterkarmar där målningsbehov finns riskerar att få fukt- och rötskador på grund av sämre vattenavvisande förmåga.

För att öka livslängden på fönster rekommenderas målning och underhåll.

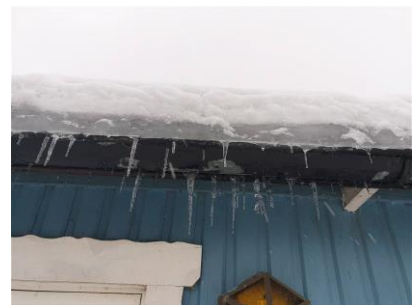
Hängrännor är rostiga och läcker.

Rostskadade hängrännor leder ofta till läckage, vilket i sin tur innebär risk för fuktskador på fasad, sockel och i bakomliggande konstruktioner.
