# Besiktningsprotokoll

Anticimex Försäkringsbesiktning i samarbete med Fastighetsbyrån

| Fastighetsbeteckning:<br>Hakarps-Fagerslätt 1:12 | |

| Besiktningsdatum:<br>2024-01-08 | Protokollnummer:<br>68047969 |

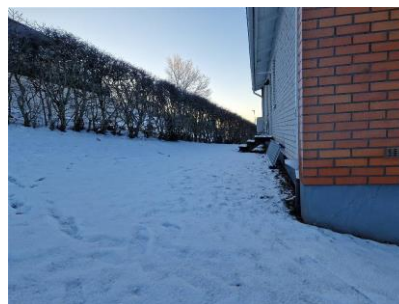
Kondensvatten från luftvärmepumpens utedel leds inte bort från husgrunden.

Detta medför ökad risk för att vatten tränger in i anslutande konstruktioner, vilket i sin tur kan leda till fuktrelaterade skador. Observera att besiktning av byggnadens värmesystem eller värmepumpen inte har ingått i uppdraget.

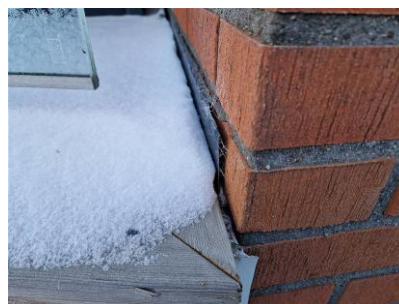
Anslutningen mellan tak och vägg är bristfälligt utförd.

Detta medför risk för att regnvatten kan rinna in mellan anslutningen och väggen, vilket i sin tur kan leda till mikrobiella skador (angrepp av mikroorganismer) i tak- och väggkonstruktioner.
