Besiktningssprotokoll

Anticimex Försäkringsbesiktning i samarbete med Fastighetsbyrån

Fastighetsbeteckning: Tanumshede 2:8	
Fastighetsadress: Riksvägen 134	
Postnummer: 45731	Ort: Tanumshede

Besiktningdatum: 2023-12-15	Protokollnummer: 68018513
Temperatur: 2 °C	Väderlek: Molnigt/Regn
Tekniker: Andreas Ohlsson	
E-post: andreas.ohlsson@anticimex.se	
Kontor: Uddevalla	
Närvarande: Hyresgäster närvarade vid besiktningen.

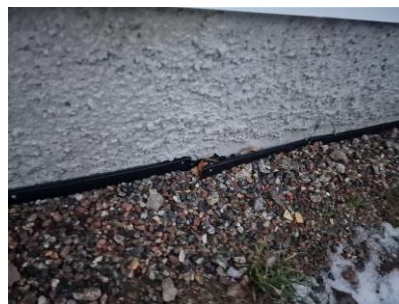
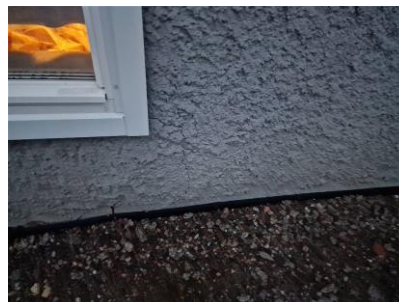
Utvändigt / Sockel

- Utvändigt fuktskydd ligger oskyddat ovan mark och på ett ställe har infästning mot grundmuren släppt en aning.
- Mindre sprickor finns på sockel.

Risk finns att det utvändiga fuktskyddet skadas och funktionen försämras.

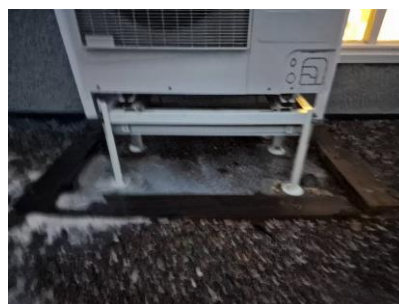
- Kondensvatten från luftvärmepumpens utedel leds inte bort från husgrunden.

Detta medför ökad risk för att vatten tränger in i anslutande konstruktioner, vilket i sin tur kan leda till fuktrelaterade skador.

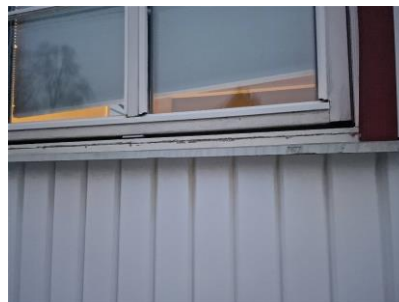
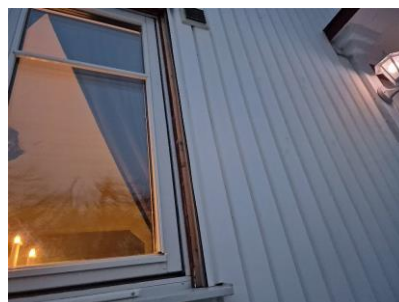
Utvändigt / Fönster

- Fönster är i behov av målning/underhåll.
- Fönster beklädnader saknas på ett par fönster.

Fönsterbågar och fönsterkarmar där målningsbehov finns riskerar att få fukt- och rötskador på grund av sämre vattenavvisande förmåga.

För att öka livslängden på fönster rekommenderas målning och underhåll.

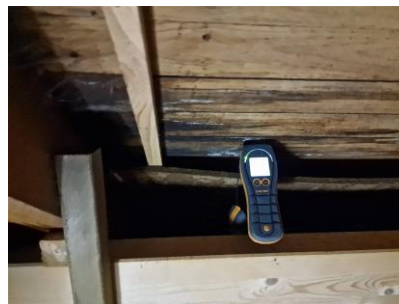
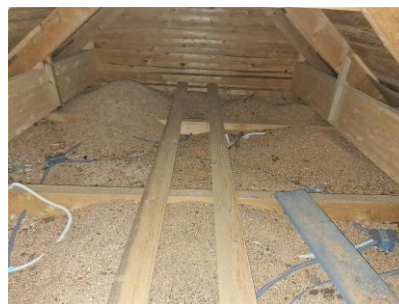
Utvändigt / Vind

- Missfärgningar/fuktfläckar är torra vid besiktningstillfället och troligtvis äldre.
- Oisolerade kablar och kopplingsdosor finns i ouppvämt vindsutrymme.

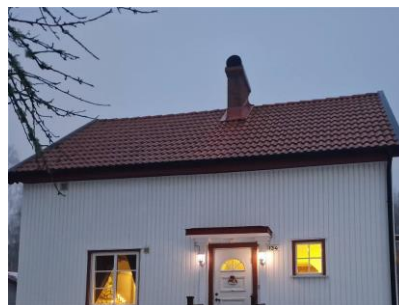
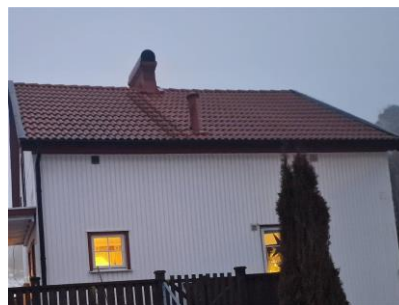
Utvändigt / Tak

- Plåtar vid murstocken är inte utbytta vid renovering och den gamla plåten följer inte takpannornas åsar.

Brister i utvändig taktäckning medför en ökad risk för fuktskador på underliggande konstruktioner.

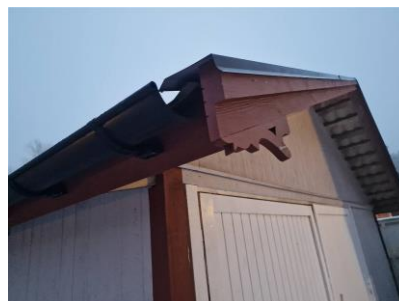
Utvändigt / Garage In- / och Utvändigt

- Ändstopp saknas på hängränna.

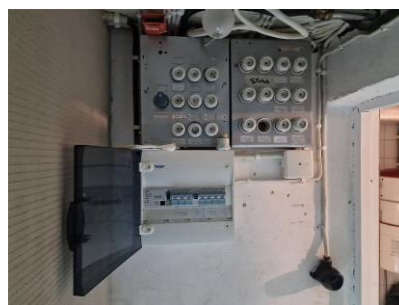
Hela huset / EI

- Delar av elanläggningen i huset är äldre.
- Fullständig gruppförteckning samt en säkringshuv saknas.
- Jordfelsbrytare finns endast i nyare elcentral.

Äldre elanläggningar och elkablar är en säkerhetsrisk som kan orsaka både personskador och brand.

Kontakta en elektriker för kontroll och åtgärd.

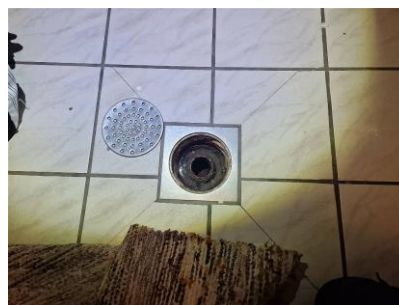
Hela huset / VVS/Ventilation

- Tilluftssventiler saknas i sovrum och i källarplan.
- Frånluft saknas i tvättstuga.
- Knappstyrd mekanisk frånluft i Dusch/wc.
- Gjutjärnsbrunnar finns.

När friskluftsventiler och frånluft inte finns, försämras möjligheten för ventilationssystemet att fungera. Gjutjärnsbrunnar riskerar att rosta sönder med tiden vilket kan leda till fuktrelaterade skador.

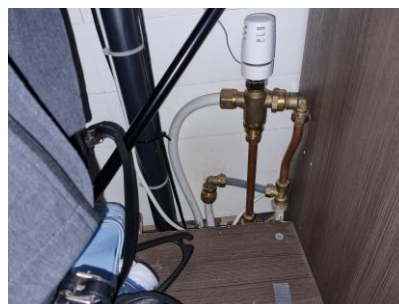
Entréplan / Entréhall

- Golvvärmens fördelning saknar fuktskydd samt skvallerfunktion.

Risk att ett läckage inte upptäcks med fuktskador som följd.

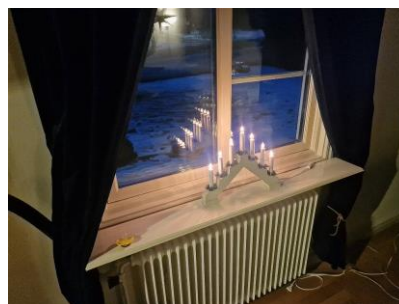
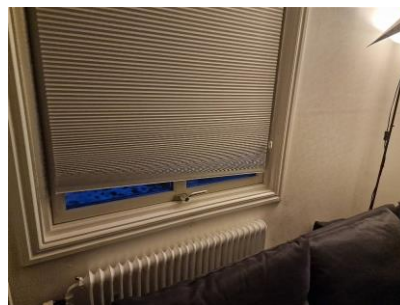
Entréplan / Vardagsrum

- Två fönster går inte att öppna.

Bör gå att justeras.

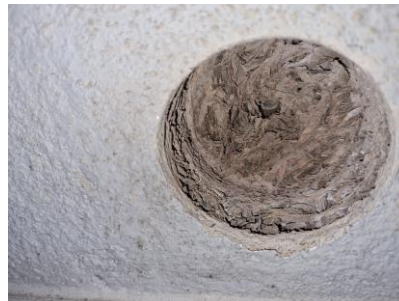
Källarplan / Allmänt

Vid kontroll av konstruktion i förråd, noterades cementblandad vass bakom putsen.

Dessa löper risk för fuktpåverkan vilket kan leda till mikrobiell tillväxt och lukt. Normal lukt upplevdes i provhål i väggen.

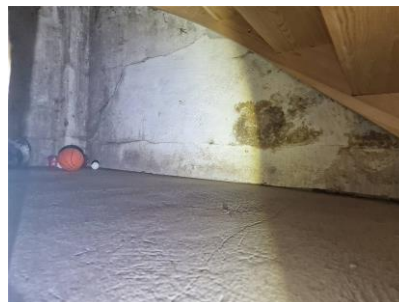
Källarplan / Trappa

- Sprickor i grundmur under trappan.

Detta bedöms som en mindre brist och inte ha orsakat någon/några bakomliggande skador.

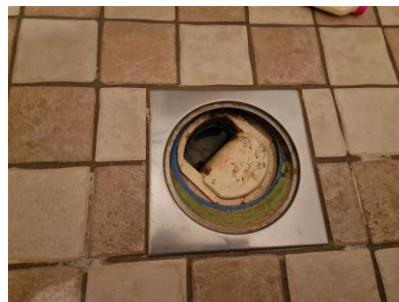
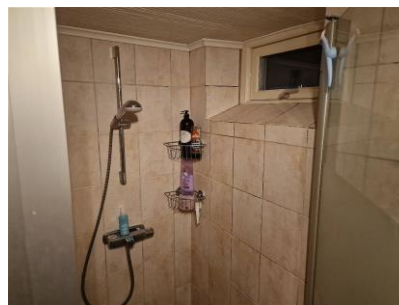
Källarplan / Dusch/Wc

- WC-stolen är lös.
- Golvbrunnsmanschett sticker ut under klämring.
- Fönster olämpligt placerat i duschzon.

Det finns risk för fuktskador eftersom WC-stolen är lös. Rörledning och kopplingar kan släppa och orsaka rörbrott med vattenskador som följd.

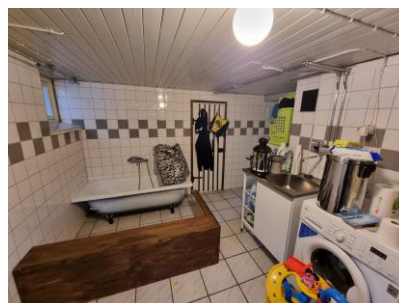
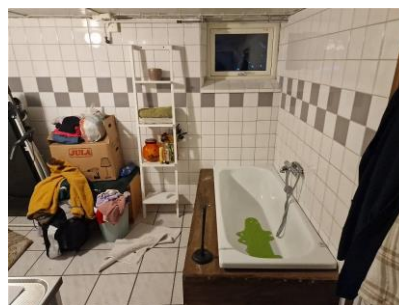
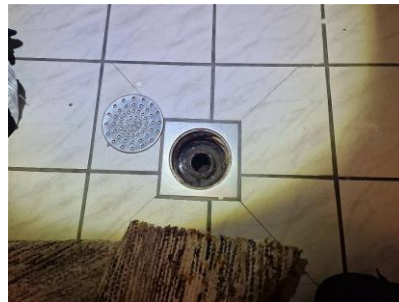
Källarplan / Tvättstuga/Badrum

- ⚠ - Fönster är olämpligt placerat.
- Golvbrunn saknas under badkar.
- Bomljud i klinkerplattor.
- Gjutjärnsbrunn rostangripen.

Fönstrets placering i våtutrymmet utgör en risk för fuktskador i fönster- och väggkonstruktionen.

För att minska risken för fuktskador på fönster och väggkonstruktion rekommenderas att man skyddar fönstret mot vattenbegjutning.
