# Besiktningsprotokoll

Anticimex Försäkringsbesiktning i samarbete med Fastighetsbyrån

| Fastighetsadress:<br>Martingatan 1 | |

| Besiktningsdatum:<br>2023-12-07 | Protokollnummer:<br>68003221 |

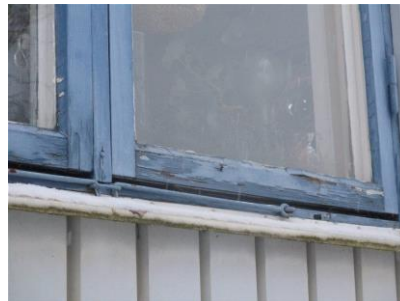
### Utvändigt / Fönster

Dom äldre fönsterna är i behov av målning/underhåll.

Fönsterbågar och fönsterkarmar där målningsbehov finns riskerar att få fukt- och rötskador på grund av sämre vattenavvisande förmåga.

För att öka livslängden på fönster rekommenderas målning och underhåll.

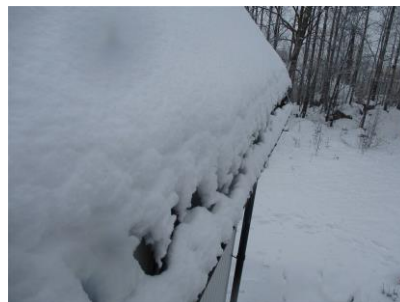
### Utvändigt / Hängrännor / Stuprör

Se under allmänt gällande hägrännor.

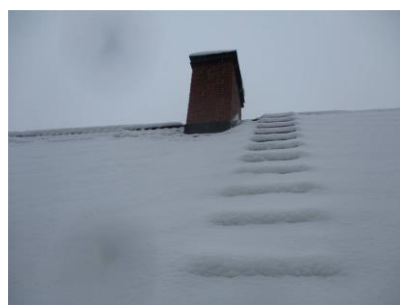
### Utvändigt / Tak

Se under allmänt.

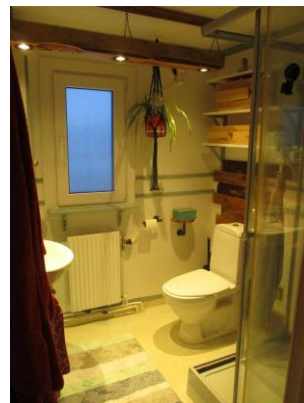
### Entréplan / Dusch/Toalett

Våtutrymmet har äldre yt-/tätskikt.

Eftersom funktionen, som innebär att ytskiktet/tätskiktet ska vara vattentätt, kan vara nedsatt finns en ökad risk att vatten tränger igenom ytskiktet/tätskiktet med vattenskador i omkringliggande konstruktioner som följd.

I dusch/wc-utrymmet står det en duschkabin som man inte bör ta bort före en renovering av utrymmet. Detta med tanke på att ytskikten i utrymmet är ålderstigna.

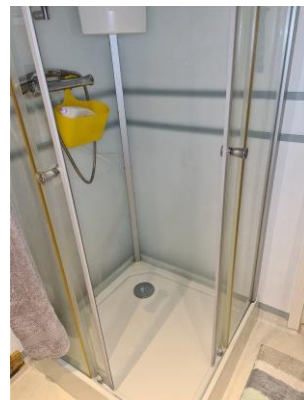
Golvbrunnen var ej besiktningsbar på grund av att den var under duschkabinen.

Fuktindikering i utrymmet gav inga förhöjda fuktindikationer.

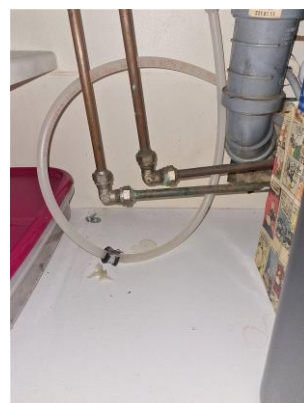
### Entréplan / Kök

Fuktskydd saknas i diskbänksskåp och under kyl/frys.

För att upptäcka eventuella läckage, installera ett fuktskydd.

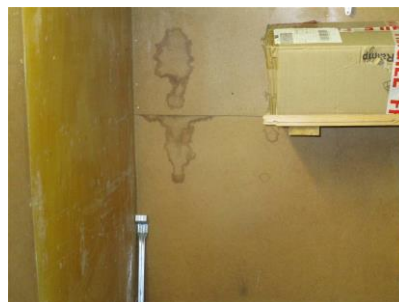
### Källarplan / Garage

Torra fuktfläckar förekommer på reglad yttervägg. Dessa har noterats i tidigare protokoll från 2020 och 2021 och har inte ändrats sedan dess enligt foton.

Vid kontroll av konstruktion uppmättes fuktvärden under kritisk nivå för mikrobiell tillväxt och normal lukt upplevdes.

Källargrundmurar med påreglade isolerade ytterväggar. Fuktkvoten uppmättes till 12 %, i en väggregel nertill på väggen och en normal lukt kunde kännas i golv/vägg vinkel.

Befintlig påreglad vägg och eventuella väggsyllar riskerar att drabbas av fuktskador på grund av naturlig fuktpåverkan. Detta i sin tur kan leda till mikrobiella skador (angrepp av mikroorganismer) som kan resultera i att mikrobiell lukt sprids till boendemiljön. Om regler/syllar är tryckimpregnerade kan även en kemisk lukt förekomma.

Garaget i källaren har en utreglad konstruktion mot grundmuren. Denna reglade konstruktion rekommenderar jag att man tar bort med tanke på att utrymmet är ouppvämt.
