# Besiktningsprotokoll

Anticimex Försäkringsbesiktning i samarbete med Fastighetsbyrån

| Fastighetsadress:<br>Trollstigen 12 | |

| Besiktningsdatum:<br>2024-01-09 | Protokollnummer:<br>68040780 |

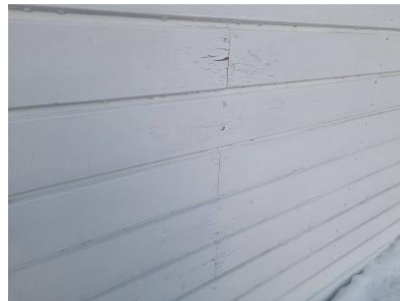
- Färgsläpp förekommer på fasaden.
- Kondensvatten leds ej bort från luftvärmepumpens utdel, led bort vattnet.

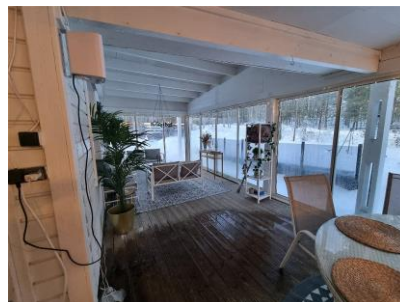
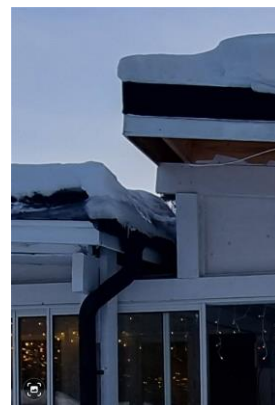
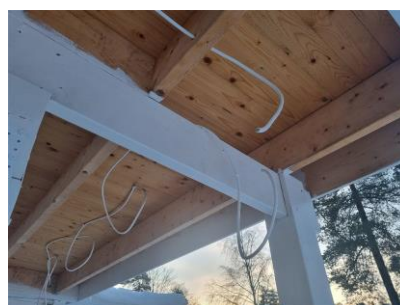
- Läckage finns i uterum. Se under muntliga upplysningar gällande isbildning i hängränna, läckage och åtgärd.
- Ej färdigställt på utsidan av uterum och altan. Bland annat saknas takavvattning och fasad/trädetaljer är endast grundmålade, underspikning och eldragning är ej färdigställda. Se under muntliga upplysningar gällande färdigställning av uterum och altan.

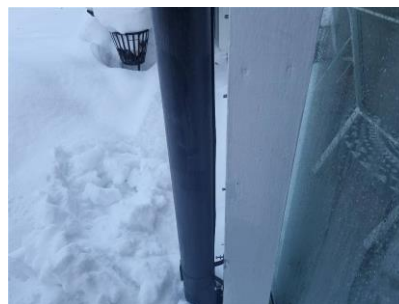
Fals på stuprör vänd mot fasad, frostsprängning förekommer på fals.

För att undvika skador på fasad/sockel kan man med fördel vända stuprörens fals ut från fasad.

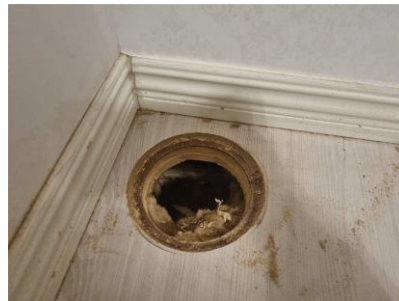
- Vid kontroll av golvkonstruktion uppmättes fuktvärden under kritisk nivå för mikrobiell tillväxt och normal lukt upplevdes.

Grundläggningen består av en betongplatta på mark utan underliggande isolering och med ett uppreglat isolerat golv dikt an betongen.

- Provhål 1, mot innervägg i sovrum 2: Den relativa fuktigheten uppmättes till 36% vid + 18 grader. Fuktkvoten uppmättes till 12% i regel.

- Mät punkt 1, mellan sovrum 1 och kök: Den relativa fuktigheten uppmättes till 39% vid + 18 grader.

Det finns risk för mikrobiell tillväxt om den relativa fuktigheten (RF) i den omgivande luften är över 75 %. I furuvirke motsvarar det en fuktkvot (FK) på 17 %.

- Befintlig golvkonstruktion och eventuella väggssyllar riskerar att drabbas av fuktskador på grund av naturlig fuktpåverkan. Detta i sin tur kan leda till mikrobiella skador (angrepp av mikroorganismer) som kan resultera i att mikrobiell lukt sprids till boendemiljön. Om väggssyllarna är tryckimpregnerade kan även en kemisk lukt förekomma.

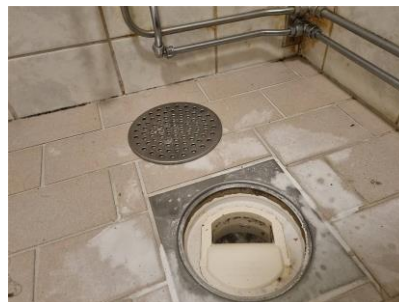
- Våtutrymmet har äldre yt-/tätskikt.
- Rör genomföringar finns i golv.
- Rör genomföringar finns i vägg i plats för dusch.
- Klämring verkar ej finnas i golvbrunn.

Dessa brister kan medföra en ökad risk för vattenskador i omkringliggande konstruktioner/rum.
