# Besiktningsprotokoll

Anticimex Försäkringsbesiktning i samarbete med Fastighetsbyrån

| Fastighetsadress:<br>Linköpingsvägen 59 | |

| Besiktningsdatum:<br>2024-01-09 | Protokollnummer:<br>68038989 |

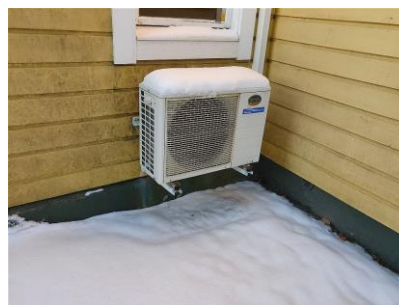
Kondensvatten från luftvärmepumpens utedel leds inte bort från husgrunden.

Detta medför ökad risk för att vatten tränger in i anslutande konstruktioner, vilket i sin tur kan leda till fuktnrelaterade skador. Observera att besiktning av byggnadens värmesystem eller värmepumpen inte har ingått i uppdraget.

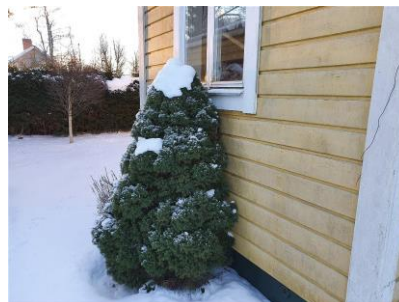
Växter finns i anslutning till byggnaden.

Området närmast huset rekommenderas att vara fritt från växtlighet.

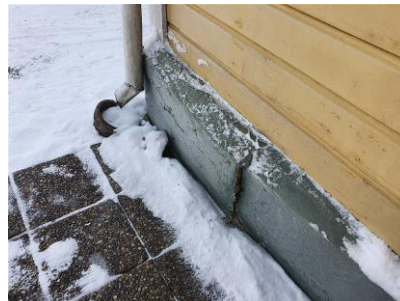
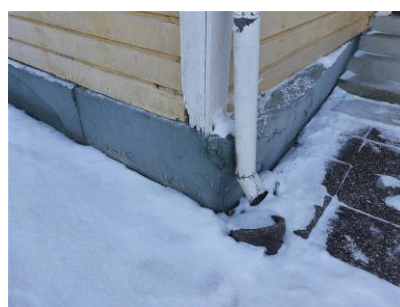
Större sprickor/förskjutning i/av sockel noterades lokalt.

Vi rekommenderar en kontakt med en byggare för en fördjupad undersökning för att bedöma orsak och omfattning samt åtgärd.

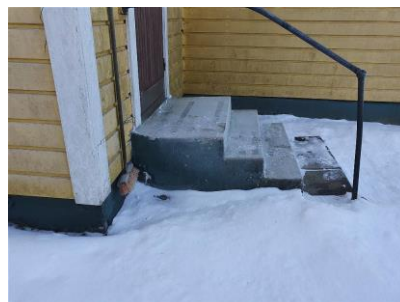
Trappan lutar mot huset.

Eftersom trappan lutar mot huset finns risk att vatten tränger in i anslutande konstruktioner vilket i sin tur kan leda till fuktrelaterade skador.

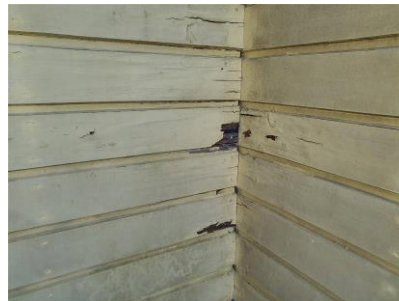
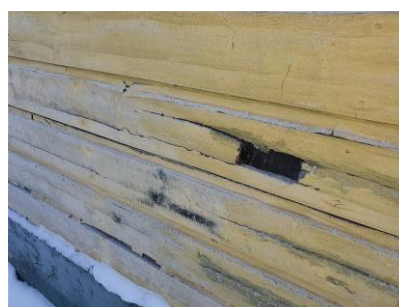
Rötskador finns ställvis i fasadpanelen.

Rötskador i fasaden är ett tecken på bristande fuktskydd/hög fuktpåverkan, som även kan leda till fuktrelaterade skador i bakomliggande konstruktioner.

Eftersom rötskadorna är rätt så omfattande rekommenderas en kontakt med en snickare för ett fasadbyte och i samband kontrollera bakomvarande konstruktioner.

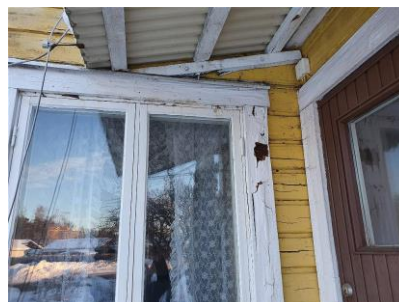
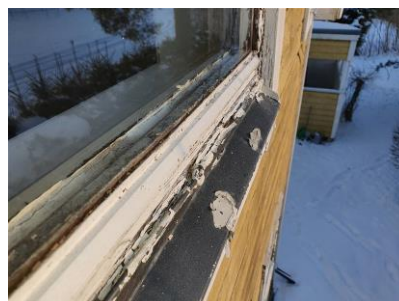
Fönster är i behov av målning/underhåll/ och del fönster är i behov av byte (rötskador)

Fönsterbågar och fönsterkarmar där målningsbehov finns riskerar att få fukt- och rötskador på grund av sämre vattenavvisande förmåga.

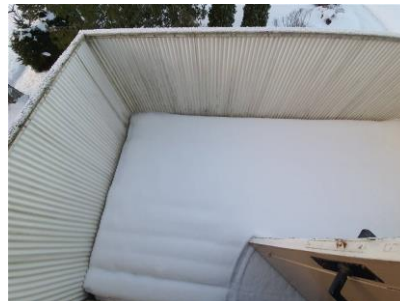
Balkong var snötäckt vid besiktningen.

Då balkong var snötäckt vid besiktningstillfället kunde inte besiktning genomföras.

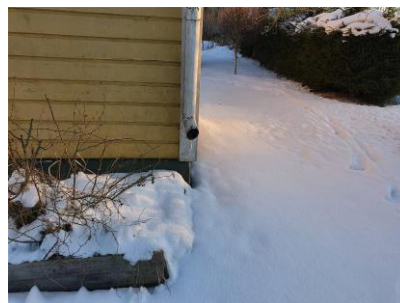
Stuprör är inte anslutet till markledning.

Stuprör som inte är anslutet till markledning kan medföra en ökad fuktbelastning på grundmur/sockel som i sin tur kan leda till fuktrelaterade skador.

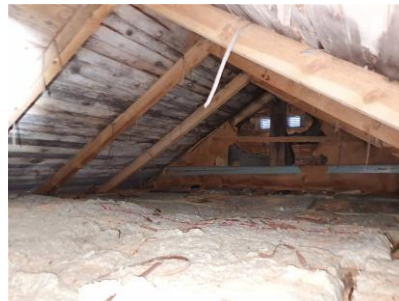
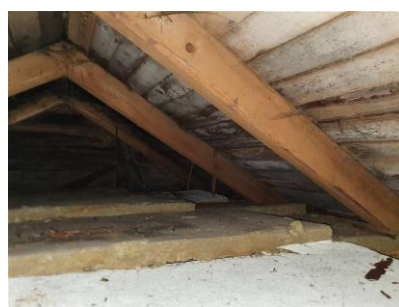
Vid kontroll av vinden har fuktvärden över kritisk fuktnivå för mikrobiell tillväxt uppmätts, samt finns mikrobiell påväxt på underlagstak.

Fuktkvoten i underlagstak uppmättes till 17-28 %.

Risk för mikrobiell tillväxt föreligger om fuktkvoten överstiger 17 %.

Den upptäckta mikrobiella påväxten på underlagstaket är ett tecken på att vinden har tillförts eller tillförs fukt inifrån bostaden. Observera att besiktning av bostadens ventilationssystem inte har ingått i uppdraget.

Vinden är delvis tilläggsisolerad, vindsluckan är ej isolerad och tät.

För att komma tillrätta med detta kan fukttilförseln inifrån bostaden behöva minskas. Det kan göras genom att ventilationen i bostaden förbättras samt att eventuella otätheter i vindsbjälklaget (tak-/väggvinklar, taklucka med mera) tätas. Läs Anticimex faktablad om ouppvärmda vindsutrymmen för tips och råd.

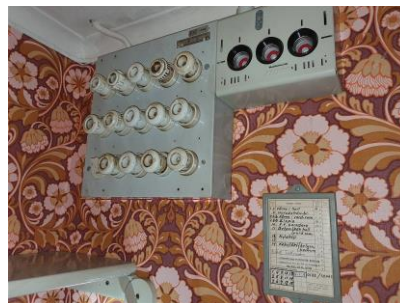
Jordfelsbrytare finns ej.

Det finns inget krav att hus byggda före år 2000 ska ha jordfelsbrytare. Jordfelsbrytaren minskar dock risken för personskador och brand orsakade av elanläggningen.

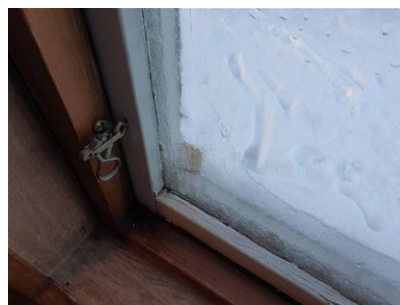
Kondens på fönster.

Utrymmet var kallställt vid besiktningstillfället.

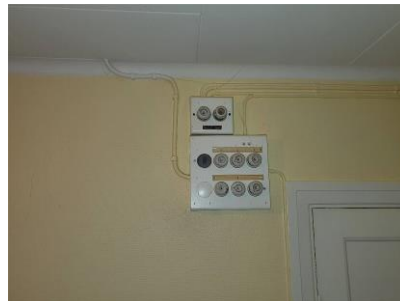
Jordfelsbrytare finns ej.

Det finns inget krav att hus byggda före år 2000 ska ha jordfelsbrytare. Jordfelsbrytaren minskar dock risken för personskador och brand orsakade av elanläggningen.

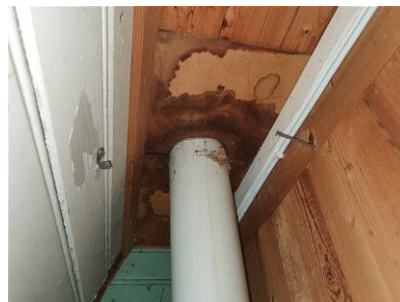
Taket har fuktfläckar.

Fuktfläckar kan bero på olika saker, och kan vara ett tecken på en tidigare eller en pågående fuktskada.

Något avvikande fuktvärden uppmättes.

Vi rekommenderar att en takläggare/plåtslagare kontaktas för kontroll av utvändigt huv/genomföring när snön på taket har smält.

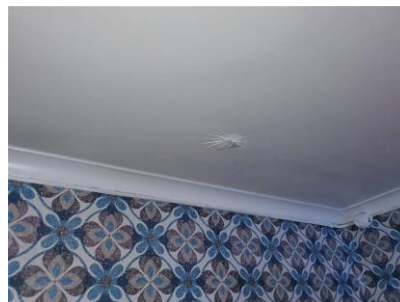
Mindre skada/misstänkt fuktfläck noterades på på det pappspända taket. Inga förhöjda fuktvärden uppmättes vid besiktningstillfället. Rekommenderar fortsatt egenkontroll.
