# Besiktningsprotokoll

Anticimex Försäkringsbesiktning i samarbete med Fastighetsbyrån

| Fastighetsadress:<br>Änggatan 6 | |

| Besiktningsdatum:<br>2024-01-12 | Protokollnummer:<br>68012362 |

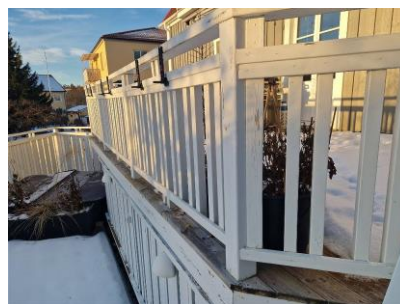
#### Utvändigt / Altan

Altanräcke och träkonstruktioner är i behov av målning/underhåll.

Räcket är byggt av tryckimpregnerat virke varför riskerna för röta anses små.

Vi rekommenderar att du utför målning/underhåll av altan.

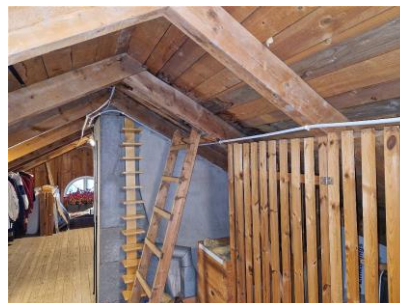
### Utvändigt / Vind

Vid kontroll av vinden uppmättes fuktvärden under kritisk fuktnivå för mikrobiell tillväxt.

Fuktkvoten i underlagstak/takbjälkar uppmättes till 7 %.

Risken för mikrobiell tillväxt föreligger om fuktkvoten överstiger 17%.

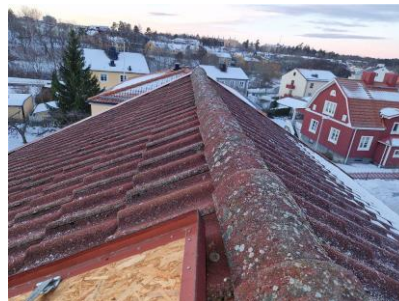
### Utvändigt / Tak

Inget att notera.

Tak besiktigat från taklucka och mark.

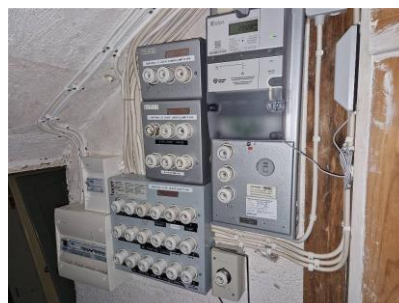
### Källarplan / Trappförråd

El-centralen har jordfelsbrytare.

Jordfelsbrytare finns installerad vid elcentralen.
