# Besiktningssprotokoll

Anticimex Försäkringsbesiktning i samarbete med Fastighetsbyrån

Fastighetsbeteckning: Stockaryd 3:9	
Fastighetsadress: Kyrkogatan 9	
Postnummer: 57695	Ort: Stockaryd

Besiktningdatum: 2024-01-16	Protokollnummer: 68050478
Temperatur: -21 °C	Väderlek: Klart
Tekniker: Pierre Borefur	
E-post: pierre.borefur@anticimex.se	
Kontor: Jönköping	
Närvarande:

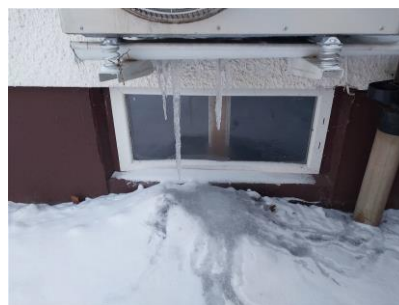
- Kondensvatten från luftvärmepumpens utedel leds inte bort från husgrunden.

Detta medför ökad risk för att vatten tränger in i anslutande konstruktioner, vilket i sin tur kan leda till fuktrelaterade skador. Observera att besiktning av byggnadens värmesystem eller värmepumpen inte har ingått i uppdraget.

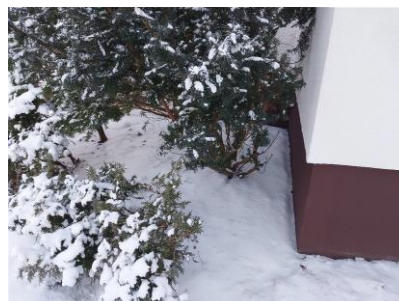
- Växter finns i anslutning till byggnaden.

När det finns rabatter och växter nära byggnaden finns risk att fukt stannar kvar i väggarna. Detta kan i sin tur orsaka invändiga fuktskador. Växternas rötter kan också skada grundmuren och sätta dräneringsledningen ur funktion.

Området närmast huset rekommenderas att vara fritt från växtlighet.

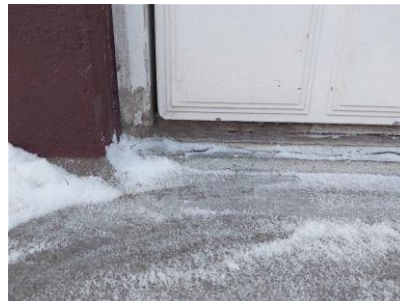
- Tröskelbleck saknas under vissa dörrar.

Avsaknad av tröskelbleck medför att det finns risk för att vatten kan rinna in och orsaka fuktskador på tröskel och/eller i kringliggande vägg och bjälklag.

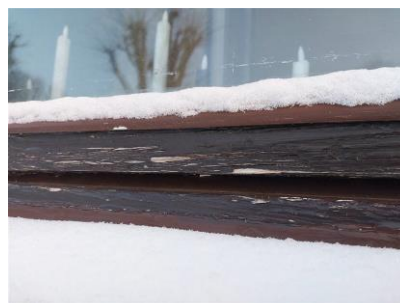
- Några äldre fönster är i behov av målning/underhåll.

Fönsterbågar och fönsterkarmar där målningsbehov finns riskerar att få fukt- och rötskador på grund av sämre vattenavvisande förmåga.

För att öka livslängden på fönster rekommenderas målning och underhåll där behov finns.

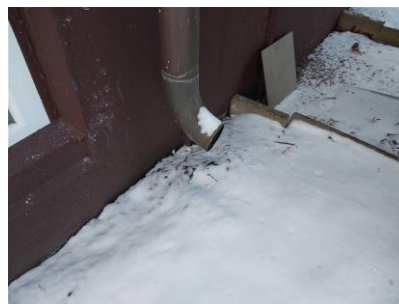
- Ett stuprör är inte anslutet till markledning.

Stuprör som inte är anslutet till markledning kan medföra en ökad fuktbelastning på grundmur/sockel som i sin tur kan leda till fuktrelaterade skador.

Rekommenderat att leda bort vattnet från huset.

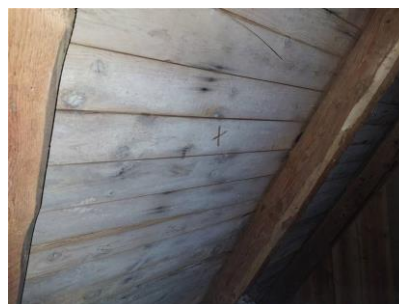
- Vid kontroll av vinden har fuktvärden under kritisk fuktnivå för mikrobiell tillväxt uppmätts, dock finns mikrobiell påväxt på underlagstak.

Fuktkvoten i underlagstak/takbjälkar uppmättes till 10-12%.

Det finns risk för mikrobiell tillväxt om den relativa fuktigheten (RF) i den omgivande luften är över 75%. I furuvirke motsvarar det en fuktkvot (FK) på 17%.

Den upptäckta mikrobiella påväxten på underlagstaket är ett tecken på att vinden har tillförts eller tillförs fukt inifrån bostaden. Observera att besiktning av bostadens ventilationssystem inte har ingått i uppdraget.

För att komma tillrätta med detta kan fukttillförseln inifrån bostaden behöva minskas. Det kan göras genom att ventilationen i bostaden förbättras samt att eventuella otätheter i vindsbjälklaget (tak-/väggvinklar, taklucka med mera) tätas. Läs Anticimex faktablad om oppvärmda vindsutrymmen för tips och råd.

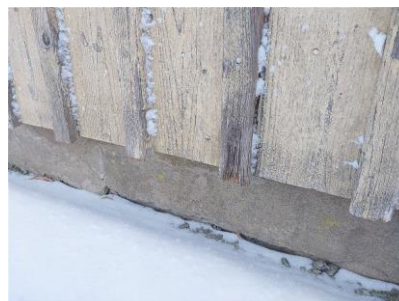
- Fasadpanelen, fönster och dörr är i behov av målning/underhåll.

Fasadbeklädnad och träkonstruktioner där målningsbehov finns riskerar att få fukt- och rötskador på grund av sämre vattenavvisande förmåga. För att öka livslängden på fasadbeklädnaden, fönster och dörr rekommenderas målning och underhåll.

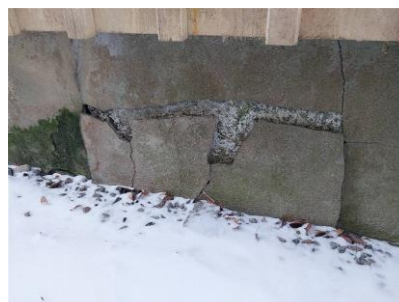
- Sprickor finns i sockel.

Detta kan leda till fukt- och frysskador i konstruktionen.

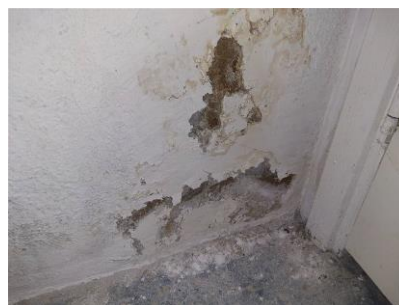
Puts- och färgsläpp finns på källarväggar.

Puts- och färg som släppt från underlaget invändigt på källarytterväggarna är ett tecken på att källarens utvändiga fuktskydd inte längre fungerar tillfredsställande.

För att åtgärda detta måste källarens utvändiga fuktskydd förbättras. Läs Anticimex faktablad om källare för tips och råd.

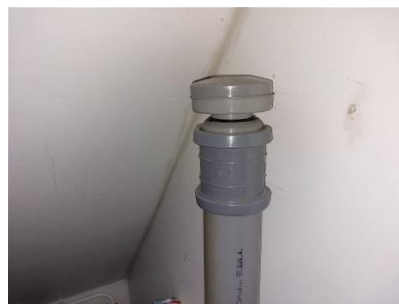
✎ Avluftare avslutas i utrymmet, regelbunden kontroll så att vakuumventilen fungerar rekommenderas.

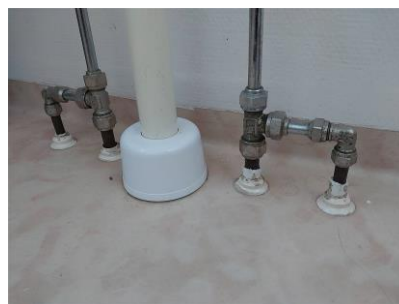
⚠ - Våtutrymmet har äldre yt-/tätskikt utanför duschzon, rör genomföringar finns i golv. Golvfallet i delar av utrymmet är lågt med främst risk för att vatten kan bli stående på golvet.

Eftersom funktionen som innebär att ytskiktet/tätskiktet ska vara vattentätt kan vara nedsatt i delar av utrymmet finns en ökad risk att vatten tränger igenom ytskiktet/tätskiktet med vattenskador i omkringliggande konstruktioner som följd.
