# Besiktningsprotokoll

Anticimex Försäkringsbesiktning i samarbete med Fastighetsbyrån

| Fastighetsadress:<br>Älgstigen 6 | |

| Besiktningsdatum:<br>2024-01-15 | Protokollnummer:<br>68052749 |

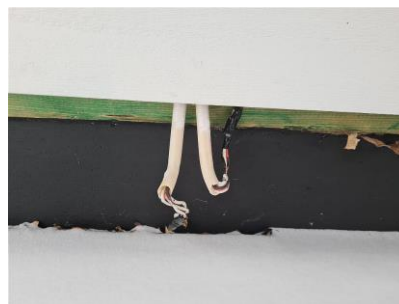
- Elinstallation saknar ordentligt beröringsskydd.

Kontakta elektriker för åtgärd.

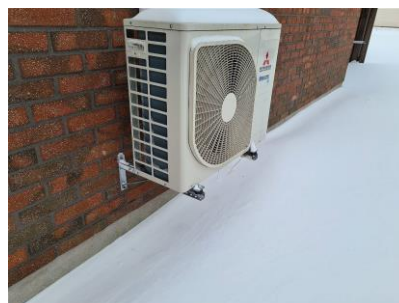
- Kondensvatten från luftvärmepumpens utedel leds inte bort från husgrunden.

Detta medför ökad risk för att vatten tränger in i anslutande konstruktioner, vilket i sin tur kan leda till fuktrelaterade skador. Observera att besiktning av byggnadens värmesystem eller värmepumpen inte har ingått i uppdraget.

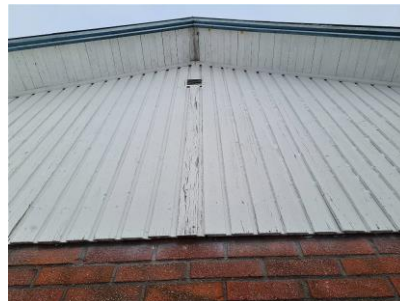
- Fasadpanelen och vindskivor är i behov av målning/underhåll lokalt.
- Panelbrädor på garage har släppt lokalt.

Fasadbeklädnad och träkonstruktioner där målningsbehov finns riskerar att få fukt- och rötskador på grund av sämre vattenavvisande förmåga. För att öka livslängden på fasadbeklädnaden rekommenderas målning och underhåll.

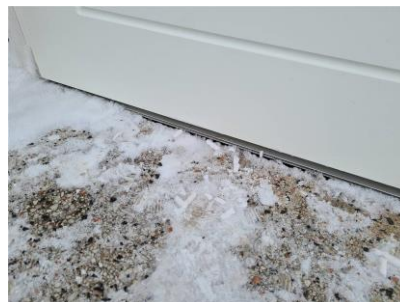
- Tröskelbleck saknas under dörrar.

Avsaknad av tröskelbleck medför att det finns risk för att vatten kan rinna in och orsaka fuktskador på tröskel och/eller i kringliggande vägg och bjälklag.

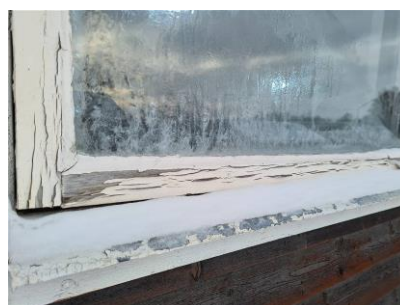
- Fönster är i behov av målning/underhåll på garage.

Fönsterbågar och fönsterkarmar där målningsbehov finns riskerar att få fukt- och rötskador på grund av sämre vattenavvisande förmåga.

För att öka livslängden på fönster rekommenderas målning och underhåll.

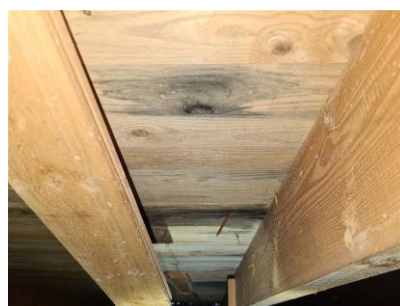
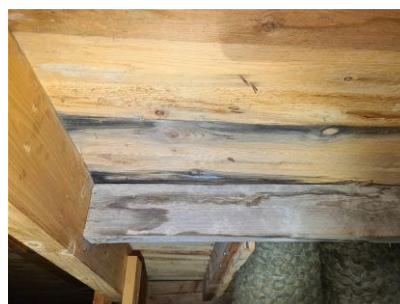
- Fuktfläckar noterades i underlagstaket.
- Förhöjda fuktvärden uppmättes vid fläckar.

Vi rekommenderar en fördjupad undersökning för att bedöma orsaken till och omfattningen av detta.

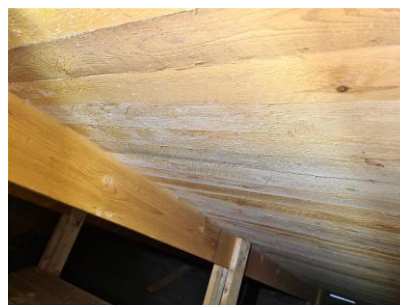
- Vid kontroll av vinden har fuktvärden under kritisk fuktnivå för mikrobiell tillväxt uppmätts, dock finns mindre lokal mikrobiell påväxt på underlagstak.

Fuktkvoten i underlagstak/takbjälkar uppmättes till 14 %.

Den upptäckta mikrobiella påväxten på underlagstaket är ett tecken på att vinden har tillförts eller tillförs fukt inifrån bostaden. Observera att besiktning av bostadens ventilationssystem inte har ingått i uppdraget.

För att komma tillrätta med detta kan fukttillförseln inifrån bostaden behöva minskas. Det kan göras genom att ventilationen i bostaden förbättras samt att eventuella otätheter i vindsbjälklaget (tak-/väggvinklar, taklucka med mera) tätas. Läs Anticimex faktablad om ouppvärmda vindsutrymmen för tips och råd.

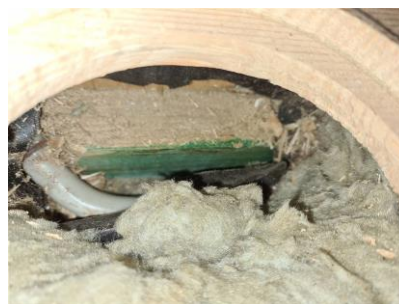
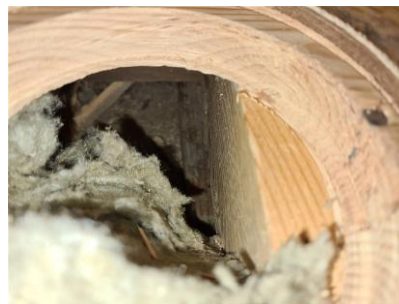
- Vid kontroll av den uppreglade golvkonstruktionen uppmättes fuktvärden under kritisk nivå för mikrobiell tillväxt och normal lukt upplevdes.

Provplats 1: I kök under kyl mot yttervägg.

Fuktkvoten uppmättes till 7 % i yttervägssyll.

Provplats 2: I kök under spis mot innervägg.

Fuktkvoten uppmättes till 7 % i innerväggsregel.

Befintlig golvkonstruktion och eventuella väggsyllar riskerar att drabbas av fuktskador på grund av naturlig fuktpåverkan. Detta i sin tur kan leda till mikrobiella skador (angrepp av mikroorganismer) som kan resultera i att mikrobiell lukt sprids till boendemiljön. Om väggsyllarna är tryckimpregnerade kan även en kemisk lukt förekomma.

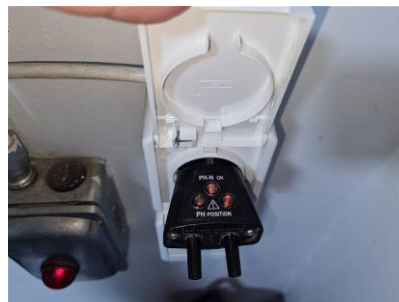
- Funktionskontroll av jordade eluttag.

Vid stickprovskontroll av jordade eluttag noterades felkoppling (uttaget är ojordat).

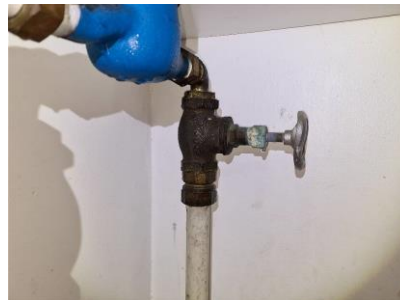
- Kondensvatten rinner/droppar från inkommande vattenrör.

Detta bedöms som en mindre brist.

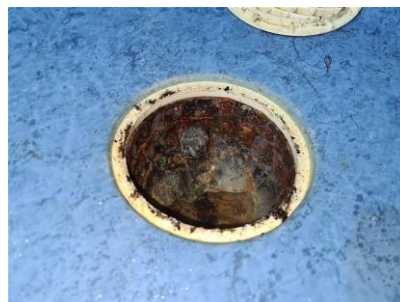
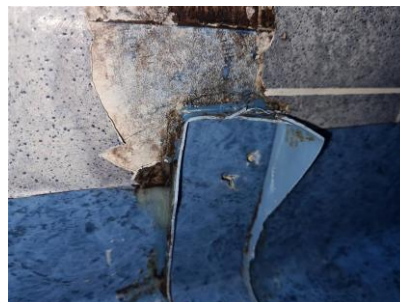
- Duschrummet har äldre ytskikt med lokala otätheter och skador.
- Vid fuktindikering uppmättes förhöjda fuktindikationer lokalt i vägg.
- Golvmattan har släppt från underlaget runt golvbrunnen.
- Utrymmet har en gjutjärnsbrunn med anslutet tätskikt.
- Fönster är olämpligt placerat.
- Frånluftsventil är stängd.

Utrymmet är äldre, har passerat tiden för sin tekniska livslängd och har noterade brister.

Renovering av utrymmet rekommenderas. Kontakta en behörig våtrumsentreprenör för en renovering. I samband med renoveringen bör omkringliggande konstruktioner kontrolleras för att upptäcka eventuella följdskador.

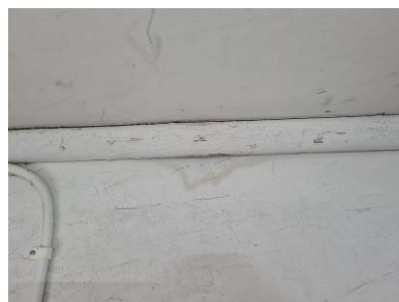
- Mindre fuktfläck noterades på vägg.
- Fuktindikering utan anmärkning vid besiktningstillfället.

Fuktfläckar kan bero på olika saker, och kan vara ett tecken på en tidigare eller en pågående fuktskada.

Vi rekommenderar en fördjupad undersökning för att bedöma orsaken till och omfattningen av detta.
