Besiktningssprotokoll

Anticimex Försäkringsbesiktning i samarbete med Fastighetsbyrån

| Fastighetsbeteckning: Mensättra 19:22 | |
| Fastighetsadress: Stiltjevägen 4 | |

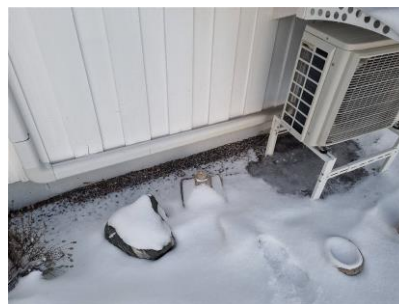
Utvändigt / Markförhållanden

Kondensvatten från luftvärmepumpens utedel leds inte bort från husgrunden.

Detta medför ökad risk för att vatten tränger in i anslutande konstruktioner, vilket i sin tur kan leda till fuktrelaterade skador. Observera att besiktning av byggnadens värmesystem eller värmepumpen inte har ingått i uppdraget.

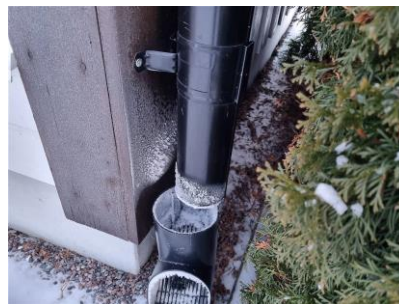
Utvändigt / Hängrännor / Stuprör

Ett stuprör vid burspråk är bristfälligt anslutet till markledning.

Stuprör som avslutas intill huset (ovan mark) kan medföra en ökad fuktbelastning på grundmur/sockel som i sin tur kan leda till fuktrelaterade skador.
