# Besiktningsprotokoll

Anticimex Försäkringsbesiktning i samarbete med Fastighetsbyrån

| Fastighetsadress:<br>Lundbyringen 1 | |

| Besiktningsdatum:<br>2023-09-11 | Protokollnummer:<br>67839770 |

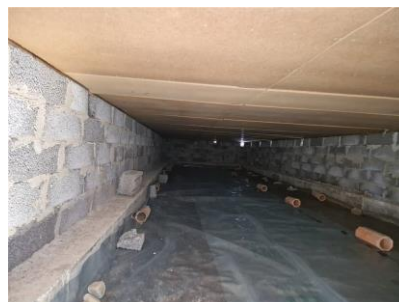
Vid kontroll av konstruktion uppmättes fuktvärden runt kritisk fuktnivå.

Uteluftsventilerade plintgrunder med bjälklag av organiskt material har ofta fuktskador på grund av naturlig fuktpåverkan. Detta kan resultera i mikrobiella skador.

Fuktkvoten uppmättes till 18 % i syllen på hjärtväggen.

Risk för mikrobiell påväxt föreligger om fuktkvoten överstiger 17%.

Överlag anses grunden vara i bra skick.

För att undvika detta så måste grundens klimat bli torrare. Läs Anticimex faktablad om uteluftsventilerade krypgrunder för tips och råd.

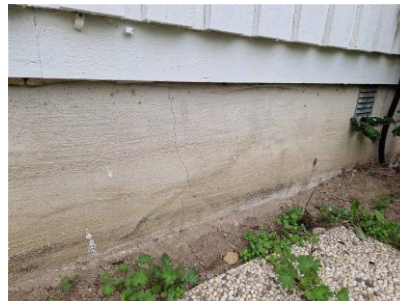
Mindre sprickor finns i sockel enligt förväntan.

Dessa bedöms inte ha lett till bakomliggande skador.

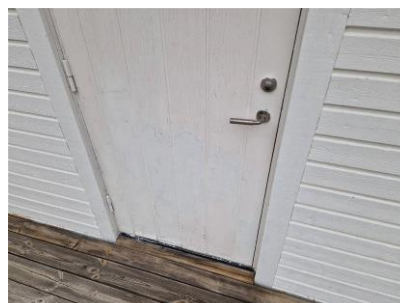
Torrspäckor och skador på förrådsdörr på baksidan.

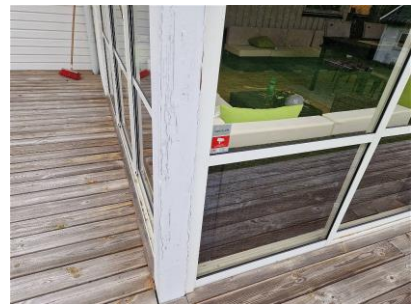
Stolpar på ytterhörnen av uterum i behov av målning/underhåll.

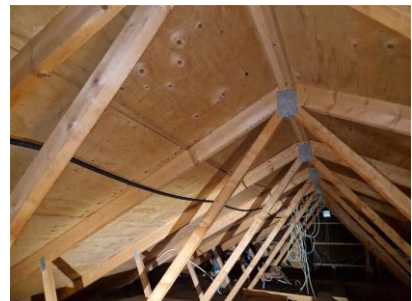
Mindre missfärgningar enligt förväntan då det ligger plyfaskivor under takpannor, se notering yttertak.

Vid kontroll av vinden uppmättes fuktvärden under kritisk fuktnivå för mikrobiell tillväxt.

Fuktkvoten i takbjälkar uppmättes till 8 %.

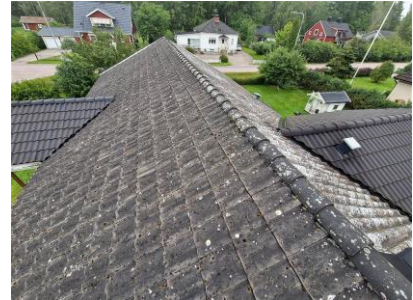
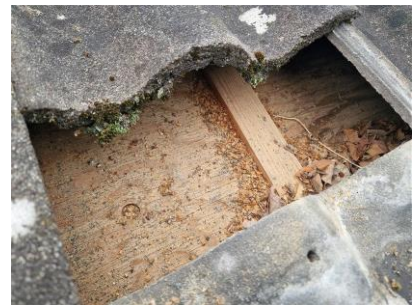
Takpannor med underlagstak av träfiberskivor (plyfa) på huskropp och garage.

Under tillbyggnad ligger råspont och takpapp under betongpannorna.

Med denna konstruktion är det extra viktigt att takpannorna är hela. Eftersom underlagstaket inte har en papp kan regn och snö som tränger in genom otätheter leta till fuktskador i underliggande konstruktion.

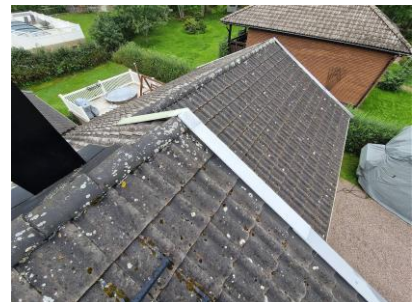
Mossa och lavapåväxt förekommer på tak. För att öka pannornas livslängd rekommenderas att taket tvättas.

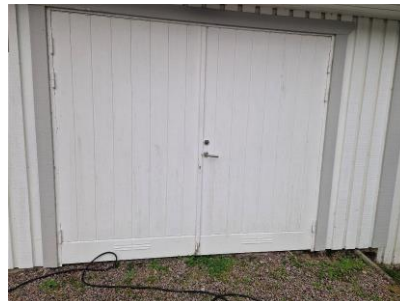
Garagedörrar och dörr till groventré i behov av underhåll.

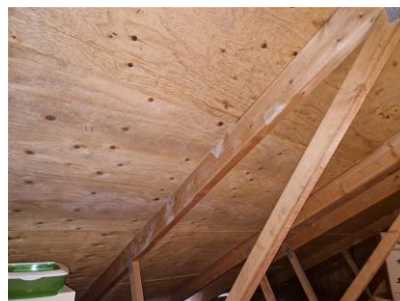
Missfärgningar och mindre påväxt enligt förväntan när man har plyfaskivor som underlagstak. (Se notering yttertak)

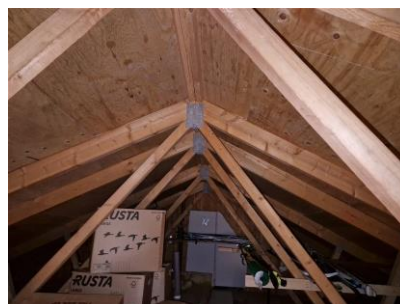
Vid kontroll av vinden uppmättes fuktvärden under kritisk fuktnivå för mikrobiell tillväxt.

Fuktkvoten i takbjälkar uppmättes till 10 %.

Risk för mikrobiell påväxt föreligger om fuktkvoten överstiger 17%.

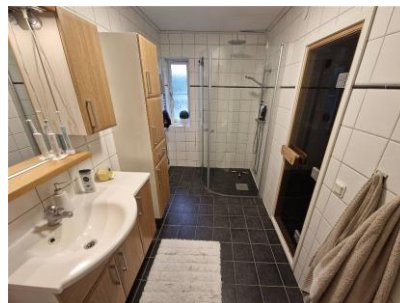
Rör genomföring finns i vägg i duschzon.

Rör genomföringar i väggen medför en ökad risk för att vatten tränger in i omkringliggande konstruktioner och orsakar fuktskador.

Det förekommer en del hål som är tätade med silikon. Rekommenderas att hålla under uppsikt så att silikonet håller tätt.

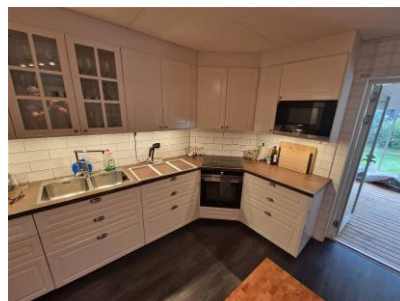
Fuktskydd saknas i diskbänksskåp.

Tätskikt med uppvik finns under diskbänken. Beroende på hur golvet lutar kan det ändå dröja innan ett eventuellt läckage upptäcks.

Här kan man med fördel installera ett vattenlarm.

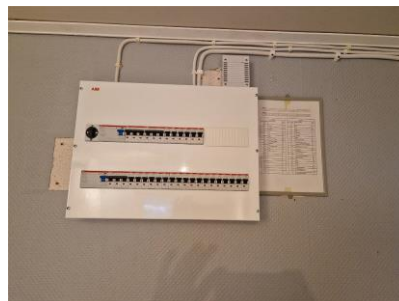
El-centralen har jordfelsbrytare.

Jordfelsbrytare finns installerad vid elcentralen.
