Taptot 9

Strandvägen 1

| Besiktningsdatum | 2024-01-16 |
| Besiktningsföretag | OBM Fuktteknik AB |

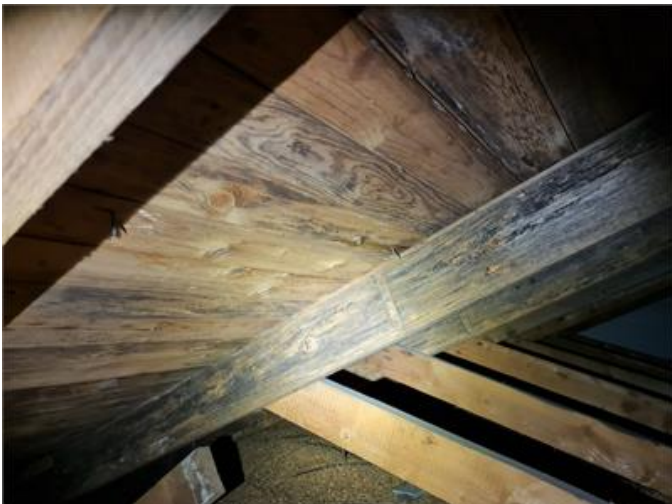
| Besiktningsresultat | | | | | |
|---|---|---|---|---|---|
| Vind | | X | | | -Mikrobiell påväxt förekommer på underlagstakets undersida, vilket bör kontrolleras regelbundet och åtgärdas i erforderlig omfattning om så anses nödvändigt. Se även info på protokollets näst sista sida, pos. 3.<br>-Delar av vindsutrymmet ej besiktningsbara, landgång saknas och utrymmet besiktades invid vindsluckor. |

Bild visar mikrobiell påväxt mot underlagstaket.

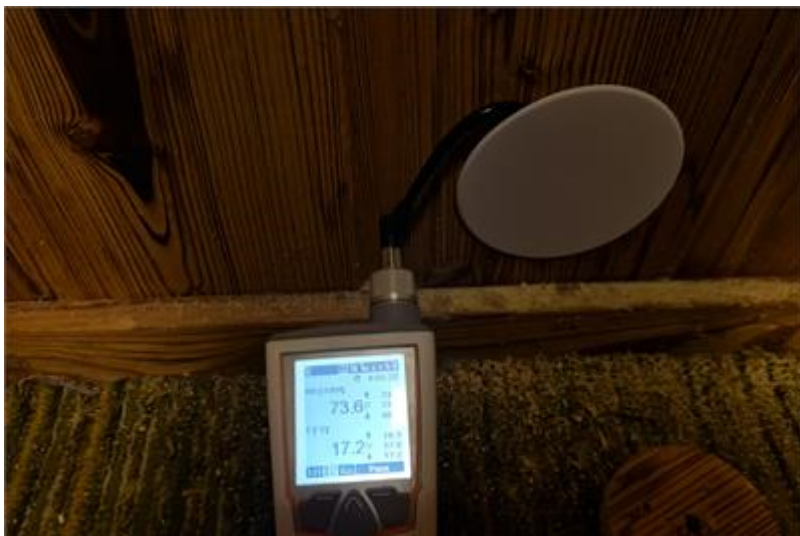
| Konstruktionsuppbyggnad | Panel, läkt/reglar, isolering mellan reglar, plastfolie, källaryttersvägg. |

Fuktstatus togs via ett provhål och fuktvärden runt kritisk nivå för mikrobiell tillväxt uppmättes.

Rf i isolering uppmättes till 74%.

En avvikande lukt upplevdes via provhål.

Det kritiska gränsvärdet för mikrobiell tillväxt brukar anges till ca 70-75% relativ fuktighet (RF).

Notera att stickprovsmässig undersökning är utförd samt att mätvärden normalt sett kan variera över årstiderna. För att säkert fastställa konstruktionens kondition och fuktstatus samt orsak/omfattning till den avvikande lukten måste en mer omfattande undersökning utföras.
