# Besiktningsprotokoll

Anticimex Försäkringsbesiktning i samarbete med Fastighetsbyrån

| Fastighetsbeteckning:<br>Kyna 4:13 | |
| Fastighetsadress:<br>Kyna 288 | |

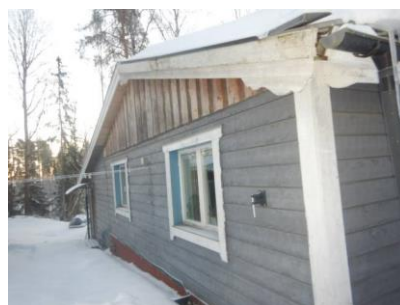
#### Utvändigt / Fasad

Vanligt underhållsbehov på övre gavelsidor.  
Vindslucka behöver bytas.

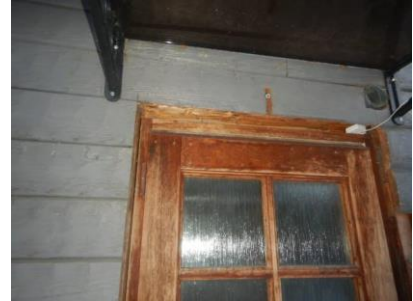
### Utvändigt / Dörrar

Ej färdigställt runt dörr till förråd.

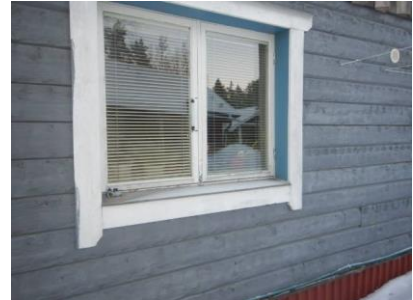
### Utvändigt / Fönster

Fönster är i behov av målning/underhåll.

Fönsterbågar och fönsterkarmar där målningsbehov finns riskerar att få fukt- och rötskador på grund av sämre vattenavvisande förmåga.

För att öka livslängden på fönster rekommenderas målning och underhåll.

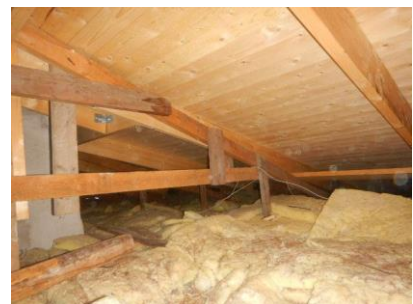
### Utvändigt / Vind

Vid kontroll av vinden uppmättes fuktvärden under kritisk fuktnivå för mikrobiell tillväxt och en normal lukt upplevdes. Fuktkvoten i underlagstak/takbjälkar uppmättes till 10 %.

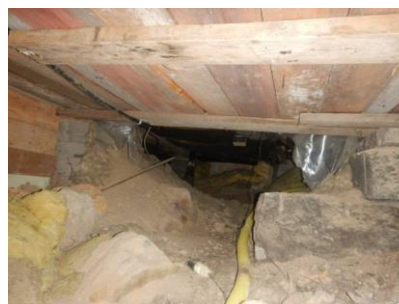
### Utvändigt / Krypgrund

Vid kontroll av konstruktionen i krypgrund uppmättes fuktvärden under kritisk fuktnivå för mikrobiell tillväxt och normal lukt upplevdes.

Golvbjälklaget ovan den uteluftsventilerade krypgrunden riskerar att drabbas av fuktskador på grund av naturlig fuktpåverkan. Detta kan i sin tur leda till mikrobiella skador (angrepp av mikroorganismer) som kan leda till att mikrobiell lukt sprids till boendemiljön. Fuktkvoten uppmättes till 10 %.

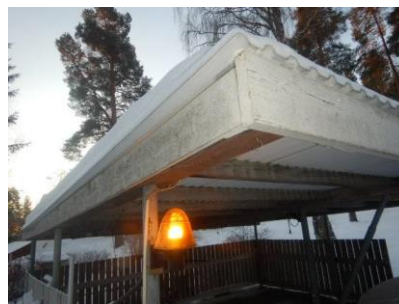
### Utvändigt / Carport

Vanligt underhållsbehov på trädetaljer.

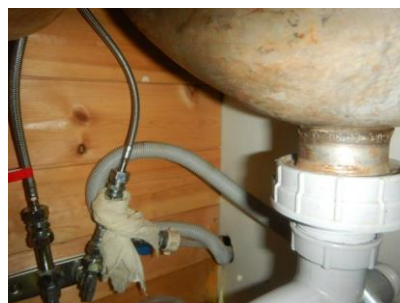
### Entréplan / Kök

Fuktskydd saknas i diskbänksskåp och underkyl/frys. Utan fuktskydd är det svårt att upptäcka läckage från rörledningar. Vatten kan då tränga in i omkringliggande konstruktioner och orsaka fuktskador. För att upptäcka eventuella läckage, installera ett fuktskydd.

Upphängningsbygel saknas på avloppslang från diskmaskinen. När upphängningsbygel saknas ökar risken för brott på slangen med läckage som möjlig följd. För att hindra brott på avloppsslang rekommenderas komplettering av upphängningsbygel.

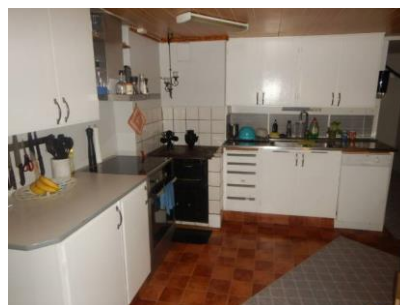
Fuktindikering i utrymmet gav inga förhöjda fuktindikationer.

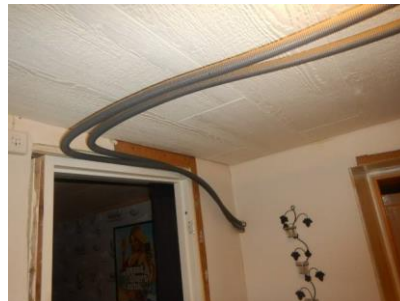
### Entréplan / Hall

Vattenrör är inte fixerade.

När vattenrör inte är fixerade kan kopplingarna lossna pga vibrationer med läckage som följd.

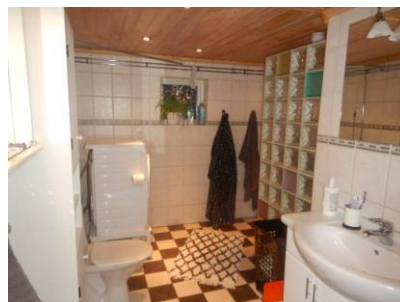
### Entréplan / Dusch/Toalett

Golvfall i duschzon och från tröskel.  
I övrigt plant.

Normala fuktvärden indikerades mot klinker/kakel.

En viss fukt tränger alltid in bakom kakel/klinker via fogarna, detta är helt normalt och innebär inte att tätskiktet/ våtrumsisoleringen under kaklet/klinkern är bristfälligt eller ur funktion.

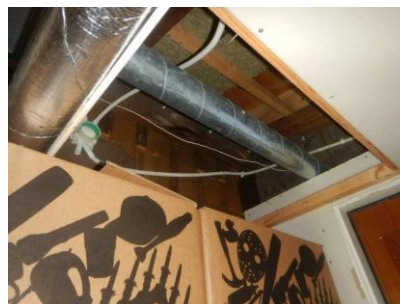
### Entréplan / Förråd

Innertak ej färdigställt.
