# Besiktningsprotokoll

Anticimex Försäkringsbesiktning i samarbete med Fastighetsbyrån

| Fastighetsadress:<br>Augustenborgsvägen 8a | |

| Besiktningsdatum:<br>2024-01-16 | Protokollnummer:<br>68058994 |

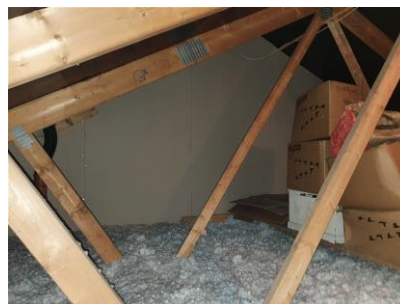
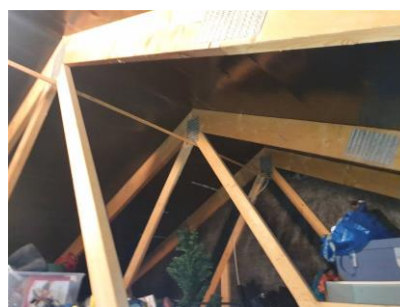
### Utvändigt / Vind

Vid kontroll av vinden uppmättes fuktvärden under kritisk fuktnivå för mikrobiell tillväxt och en normal lukt upplevdes.

Fuktkvoten i underlagstak uppmättes till 12 %.

Risk för mikrobiell påväxt föreligger om fuktkvoten överstiger 17%.

Takpannors kondition, dvs. om de skulle vara spruckna kan inte kontrolleras då det ligger snö på taket. Inget tyder dock på att skador eller något läckage finns.

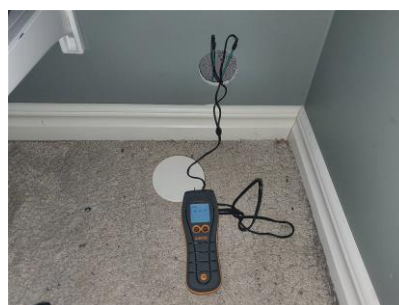
### Souterrängplan / Allmänt

Utvändigt fuktskydd är äldre.

Eftersom källarens utvändiga fuktskydd (dagvattensystem, dräneringssystem samt källarytterväggarnas utvändiga fuktskydd) är äldre, så kan systemet ha nedsatt funktion. Detta ökar risken för invändiga fuktskador i källaren.

Vid kontroll av konstruktion uppmättes fuktvärden under kritisk nivå för mikrobiell tillväxt och normal lukt upplevdes.

Källargrundmurar med påreglade ytterväggar.  
Fuktkvoten uppmättes till strax under 8 % via redan ett taget provhål.

Befintliga påreglade väggar och eventuella väggssyllar riskerar att drabbas av fuktskador på grund av naturlig fuktpåverkan. Detta i sin tur kan leda till mikrobiella skador (angrepp av mikroorganismer) som kan resultera i att mikrobiell lukt sprids till boendemiljön.

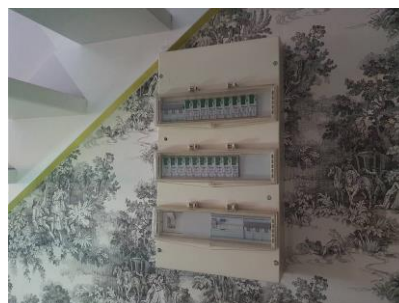
### Souterrängplan / Gillestuga

Jordfelsbrytare finns installerad vid el-centralen.

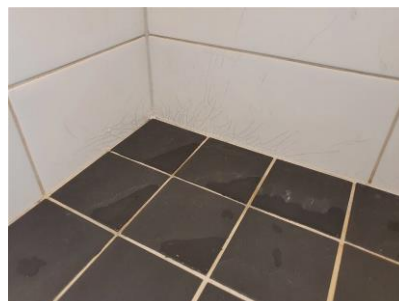
### Souterrängplan / Dusch/Toalett

Estetiska sprickor i glasering på ett par klinkerplattor noterades.

Tätat skruvhål finns i duschzon, rekommenderar löpande att kontrollera silikonets täthet.

Spricka i tröskel.

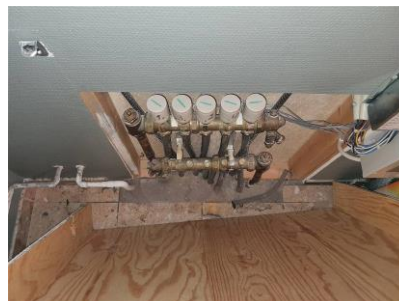
### Souterrängplan / Tvättstuga

Rörslits saknar vattentät botten.

En rörslits ska ha en vattentät botten och vara försedd med skvallerrör. När det saknas ökar risken för att ett läckage inte upptäcks i tid. Det kan leda till fuktskador i omkringliggande konstruktioner.

Här kan man med fördel fuktsäkra runt rören samt installera ett vattenlarm.
