Besiktningssprotokoll

Anticimex Försäkringsbesiktning i samarbete med Fastighetsbyrån

Fastighetsbeteckning: Hjältsgård 5:1	
Fastighetsadress: Björkvägen 10	
Postnummer: 452 60	Ort: Skee

Besiktningdatum: 2024-01-09	Protokollnummer: 68049702
Temperatur: -6 °C	Väderlek: Mulet
Tekniker: Mikael Lindgren	
E-post: mikael.lindgren@anticimex.se	
Kontor: Uddevalla	
Närvarande: Fastighetsägare

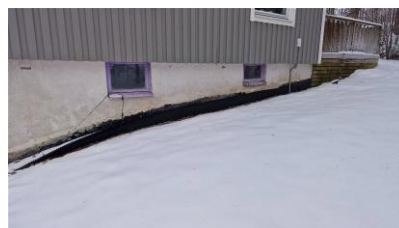
Utvändigt / Sockel

Utvändigt fuktskydd ligger oskyddat ovan mark och saknar överkantlist. Upplysningar om utförande saknas och genomfördes av tidigare ägare.

Risk finns att det utvändiga fuktskyddet skadas och funktionen försämras.

Bör ligga kapad strax under marknivå med monterad överkantlist som tätar mot grundmuren.

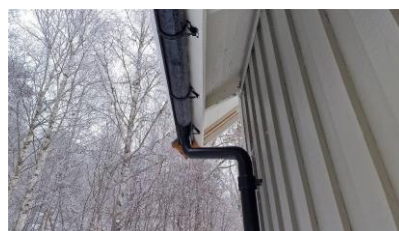
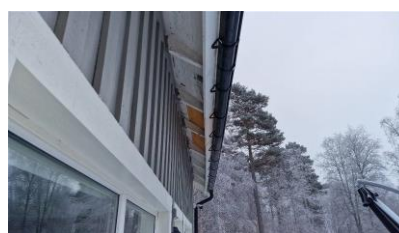
Utvändigt / Fasad

Delar av baksidan av vindskivor och undersidan av underlagstak är obehandlade. Grundas och målas.

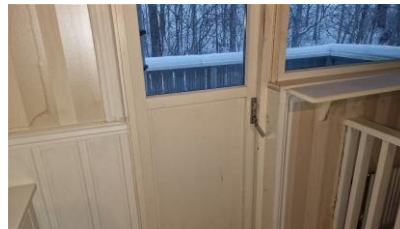
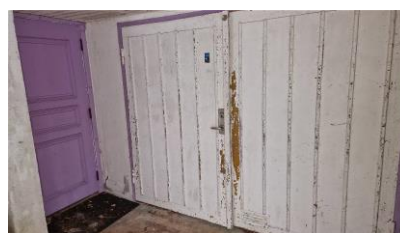
Utvändigt / Dörrar

Dörrvred/lås på balkongdörr är trasig och dörr till garaget är svårstängd.

Kontrollera orsak och åtgärda.

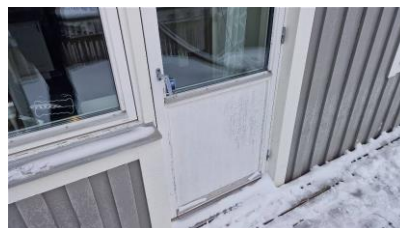
Dörr är i behov av målning/underhåll.

Dörrar där målningsbehov finns riskerar att få fukt- och rötskador på grund av sämre vattenavvisande förmåga.

För att öka livslängden på dörr rekommenderas målning och underhåll.

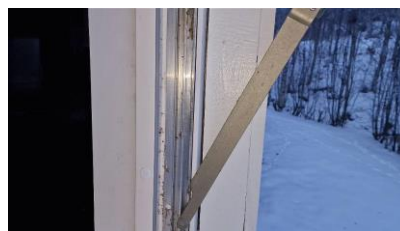
Utvändigt / Fönster

Yttre salning är otät mot fönsterkarmar.
Flera fönster.

Eftersom det är otätt finns risk att vatten rinner in i väggen vilket i sin tur kan leda till fuktskador i väggkonstruktionen.

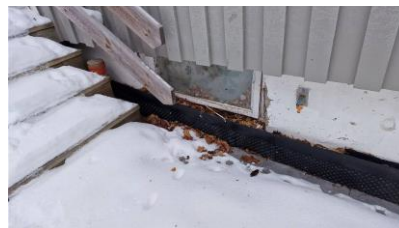
- Fönster är i behov av målning/underhåll.
- Ett källarfönster är trasigt och står öppet.
 - Överbleck saknas på fönster.
 - Isolerkassetterna bedöms vara äldre

Fönsterbågar och fönsterkarmar där målningsbehov finns riskerar att få fukt- och rötskador på grund av sämre vattenavvisande förmåga. För att öka livslängden på fönster rekommenderas målning och underhåll. Avsaknad av bleck ovanför fönster medför en ökad risk för att vatten kan rinna in och orsaka fuktrelaterade skador i omkringliggande konstruktioner.

Befintliga fönster är något äldre vilket betyder att tätningen mellan fönsterrutorna kan vara sämre. Detta kan leda till att missfärgning/imma kan uppstå mellan glasrutorna.

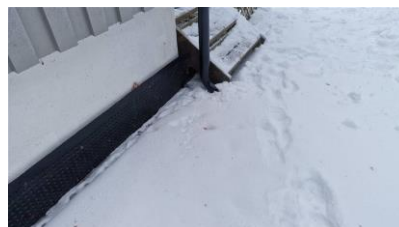
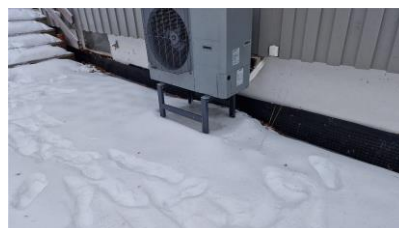
Utvändigt / Hängrännor / Stuprör

- Stuprör är inte anslutet till markledning.
- Kondensvatten leds inte bort från värmepumpen.

Stuprör som inte är anslutet till markledning kan medföra en ökad fuktbelastning på grundmur/sockel som i sin tur kan leda till fuktrelaterade skador.

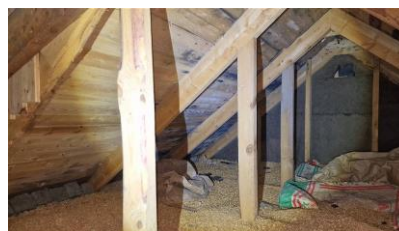
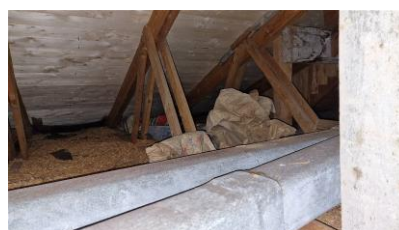
Utvändigt / Vind

Mikrobiell påväxt finns på underlagstaket.

- Husets ventilationen funktion bör kontrolleras och förbättras som delvis har en påverkan på vinden och kan skapa kondens.

Trots att fuktmätningen gav fuktvärden under kritisk fuktnivå finns mikrobiell påväxt på underlagstaket. Detta kan vara ett tecken på att vinden tillförs fukt inifrån bostaden och/eller uteluften.

Vi rekommenderar en fördjupad undersökning för att bedöma orsak och omfattning.

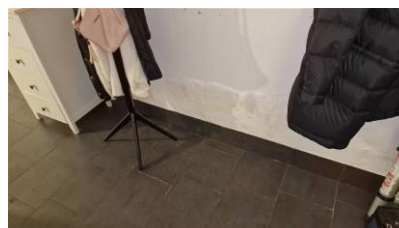
Souterrängplan / Entréhall

Källarväggar har täta ytskikt direkt på grundmur och man ser både från garage och på mellanväggen i hallen, samt i tvättstugan. Väggar har puts och färgsläpp.

På insidan av källarväggarna finns täta ytskikt som har släppt från underlaget.

Vi rekommenderar en fördjupad undersökning för att bedöma orsak och omfattning.

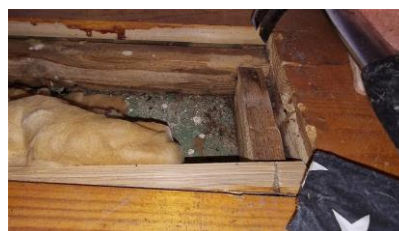
Souterrängplan / Gillestuga

Vid kontroll av konstruktion uppmättes fuktvärden över kritisk nivå för mikrobiell tillväxt och mikrobiell lukt upplevdes.

Grundläggningen består av en betongplatta på mark utan underliggande isolering och med ett uppreglat isolerat golv dikt an betongen. Denna konstruktion får ofta skador på grund av naturlig fuktvandring. Fuktkvoten uppmättes till >28 %.

Vi rekommenderar en fördjupad undersökning för att bedöma orsak och omfattning. Det är viktigt att tänka på att denna rekommendation om fördjupad undersökning gäller hela utrymmet.

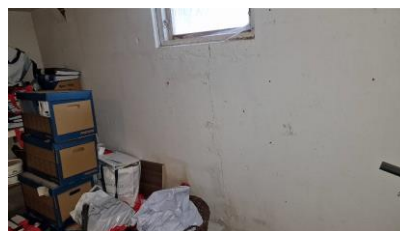
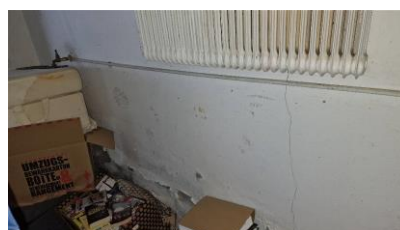
Souterrängplan / Garage

Spricka/or finns i vägg.

Dessa bedöms inte ha lett till bakomliggande skador.

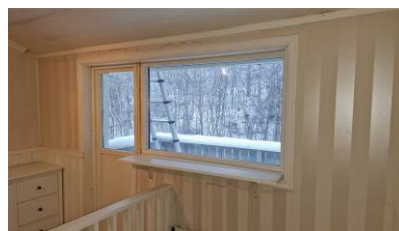
Övre plan / Hall

Väggen har fuktfläckar efter att sotaren tidigare trampat sönder takpannor. Enl. upplysning. Taket är omlagt 2021.

Fuktfläckar kan bero på olika saker, och kan vara ett tecken på en tidigare eller en pågående fuktskada.

Vi rekommenderar en fördjupad undersökning för att bedöma orsak och omfattning.

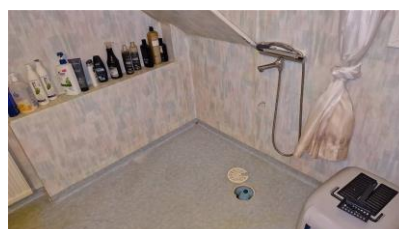
Övre plan / Badrum/Wc

Våtrummet är äldre och utrymmet är i behov av renovering.
-Skada på väggtapet och förhöjda fuktindikeringar i området för skadan.

Allvarliga brister finns i utrymmet vilket har lett till fuktskador i bakomliggande konstruktioner.

Vi rekommenderar en fördjupad undersökning för att bedöma orsak och omfattning.

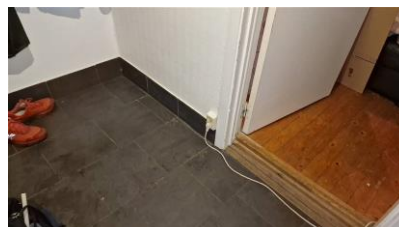
🔍 Ojordade uttag finns i rum (hall) med klinkergolv.

När man har ojordade eluttag i rum med klinker finns det en ökad risk för personskador.

Kontakta en elektriker för kontroll och åtgärd.

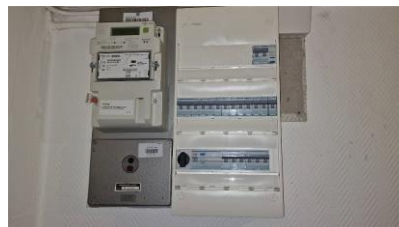
📝 Gruppförteckning över elcentralen saknas.

"Gruppförteckning" är en lista som ska vara placerad vid elcentralen. Den visar vilka säkringar som är anslutna till vilka armaturer, vägguttag och apparater. Den är också till för att underlätta vid felsökning och elarbeten.

Kontakta en elektriker för att upprätta en gruppförteckning som placeras i närheten av elcentralen.

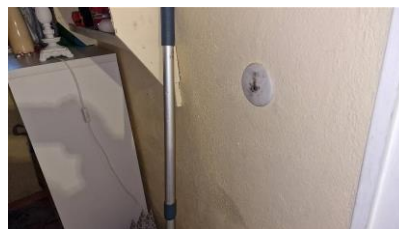
📝 Brytare i pannrum är trasig.

Bytes.
