# Besiktningsprotokoll

Anticimex Försäkringsbesiktning i samarbete med Fastighetsbyrån

| Fastighetsadress:<br>Sandrörsvägen 3 | |

| Besiktningsdatum:<br>2024-01-17 | Protokollnummer:<br>68062942 |

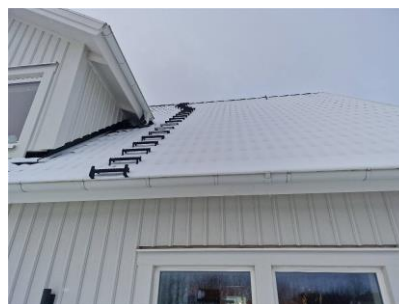
Då yttertaket var snötäckt vid besiktningstillfället kunde inte besiktning av taket genomföras. Vi rekommenderar att kontakt tas med Anticimex för bokning av en kompletterande besiktning när taket är fritt från snö.

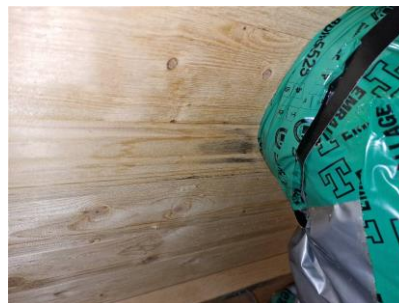
En lokal missfärgning finns i underlagstaket intill frånluftspumpens utlopp.

Vid fuktindikering på missfärgningen kunde inga förhöjda indikationer påvisas.

Missfärgningar kan bero på olika saker och kan vara ett tecken på en tidigare eller en pågående fuktskada.

Vid kontroll av vinden uppmättes fuktvärden under kritisk fuktnivå för mikrobiell tillväxt och en normal lukt upplevdes.

Fuktkvoten i underlagstak/takbjälkar uppmättes till 13 %.

Det finns risk för mikrobiell tillväxt om den relativa fuktigheten i luften är över 75 %, vilket i gran- och furuvirke motsvarar en fuktkvot på cirka 17 %.

Vi rekommenderar en fördjupad undersökning för att bedöma orsak och omfattning.

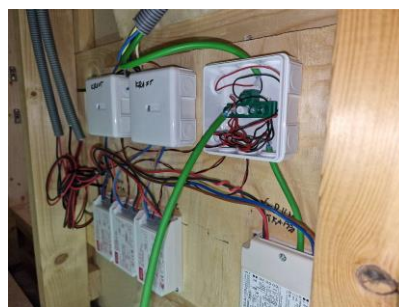
Lock saknas på kopplingsdosa på sidovind åt sydväst.

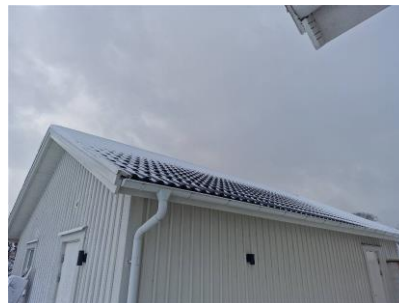
Då yttertaket var snötäckt vid besiktningsstillfället kunde inte besiktning av taket genomföras. Vi rekommenderar att kontakt tas med Anticimex för bokning av en kompletterande besiktning när taket är fritt från snö.

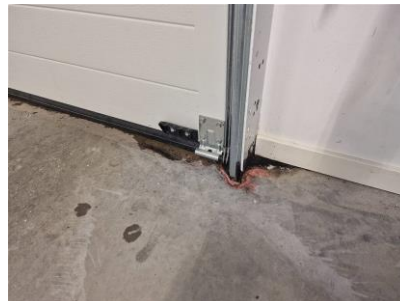
Vatten tränger in under garageportarna.

Risk finns att väggarna fuktas upp i nederkant.

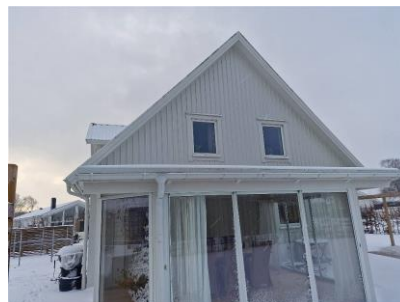
Då yttertaket på uterummet var snötäckt vid besiktningstillfället kunde inte besiktning av taket genomföras. Vi rekommenderar att kontakt tas med Anticimex för bokning av en kompletterande besiktning när taket är fritt från snö.

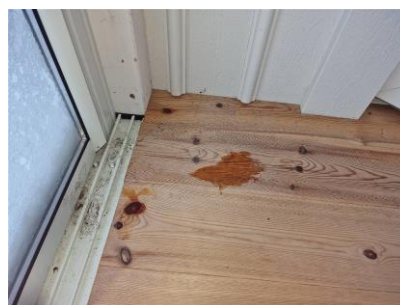
Fritt vatten finns på golvet i uterummet och vatten ligger i fönstrets karm åt öster.

Vi rekommenderar en fördjupad undersökning för att bedöma orsak och omfattning.

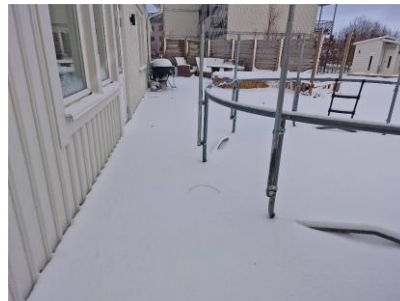
Då altanen var snötäckt vid besiktningstillfället kunde inte besiktning av altanen genomföras. Vi rekommenderar att kontakt tas med Anticimex för bokning av en kompletterande besiktning när altanen är fri från snö.

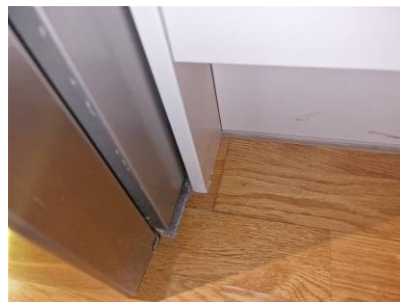
Ett läckage från kylan har tidigare förekommit och golvet under kylan fick åtgärdas.

En formförändring noterades i golvet nära kylan.

Vid fuktindikering på formförändringen kunde inga förhöjda indikationer påvisas.

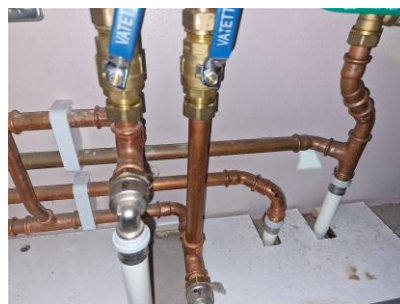
Ett kvalitetsdokument över dusch/toalett på entréplan samt tvättstugan visades vid besiktningstillfället. Ett avsteg gällande rör i golvet i tvättstugan noterades.

Rör genomföringar finns via en klack i golvet.

När rör genomföringar finns i golvet avviker det från de branschregler som gällde då utrymmet byggdes.

Bristerna medför en ökad risk för att vatten tränger ner i omkringliggande konstruktioner och orsakar fuktskador. Om dessa regler och anvisningar inte följs och en skada inträffar riskerar man att få nedsatt eller utebliven skadeersättning från sitt försäkringsbolag.

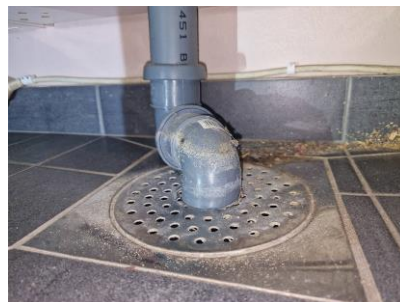
Golvbrunnen under vasken är placerad nära väggen.

Det finns risk att tätskiktet inte har kunnat anslutas på rätt sätt vilket kan leda till fuktskador.

Vid fuktindikering i utrymmet kunde inga förhöjda indikationer påvisas.

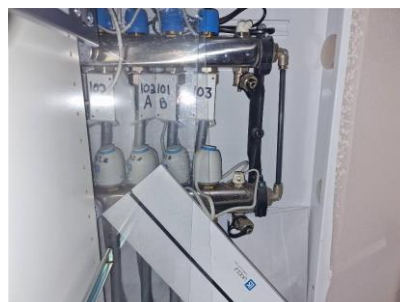
Golvvärmerörens fördelarskåp är placerat bakom en garderob i tvättstugan.

Skåpet saknar tät lucka.

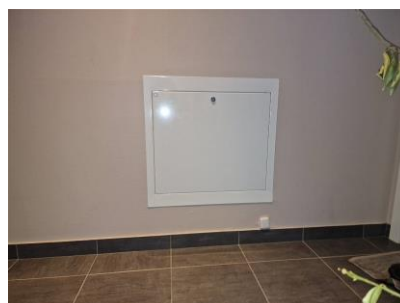
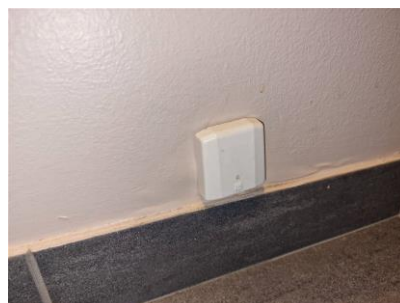
Vattenledningarnas fördelarskåp är inte undersökt då nyckel till skåpet inte hittades vid tillfället.

Tapetsläpp noterades vid fördelarskåpets skvallerhål.

Inga förhöjda fuktindikationer påvisades på tapetsläppet.

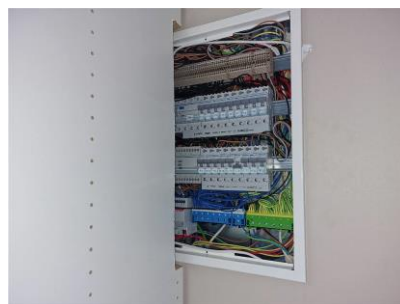
Elskåp samt golvvärmerörens fördelarskåp sitter i väggen bakom garderoben.

Då golvvärmerörens skåp saknar tät lucka finns risk att vatten kommer ut på golvet i sovrummet vid ett läckage.
