**Fastighetsuppgifter**

Otterbäcken 14:27

Delfinvägen 26

| Besiktningsdatum | 2024-01-17 |

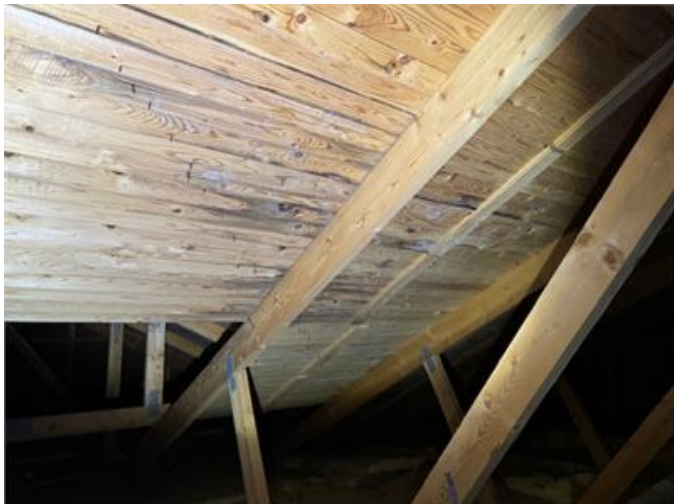
Pos 1

| Besiktningsresultat | | | | | |
|---|---|---|---|---|---|
| Vind | | X | | | Lokal fuktfläck förekommer på underlagstak se bild pos 1. Vid besiktningstillfället uppmättes inga förhöjda fuktindikationer med det bör kontrolleras regelbundet för att fastställa om åtgärdsbehov föreligger. Vinden är besiktad från landgång. |
