# Besiktningsprotokoll

Anticimex Försäkringsbesiktning i samarbete med Fastighetsbyrån

| Fastighetsbeteckning:<br>Lärkan 5 | |

| Besiktningsdatum:<br>2024-01-18 | Protokollnummer:<br>68070394 |

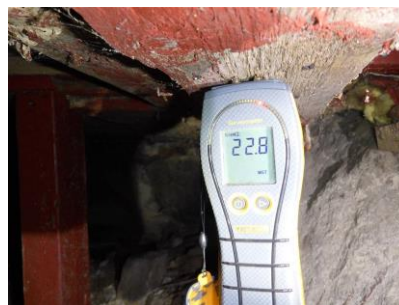
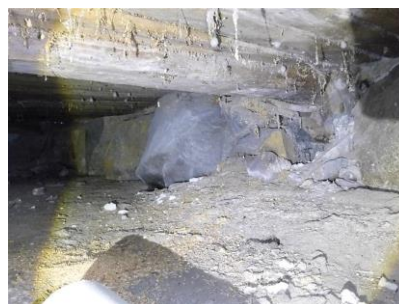
- Fuktvärden över kritisk nivå för mikrobiell tillväxt uppmättes.
- Mikrobiell påväxt förekommer på blindbotten. Rötskador noterades lokalt.
- Byggspill ligger på markytan.
- Grunden har kontrollerats i den omfattning så är möjligt. Delar av utrymmet är trångt och därav inte krypbart.

Tillväxt av mikroorganismer kan ske vid en relativ luftfuktighet (RF) om 75 % vilket motsvarar fuktkvoten (FK) 17 % i trämaterial. FK uppmättes stickprovsmässigt i blindbottenbräddor till 22-25 %.

Vi rekommenderar en fördjupad undersökning för att säkerställa orsak och omfattning gällande grundens brister. Sådan undersökning kan innebära att håltagning i golvbjälklaget behöver göras för tillräcklig åtkomst.

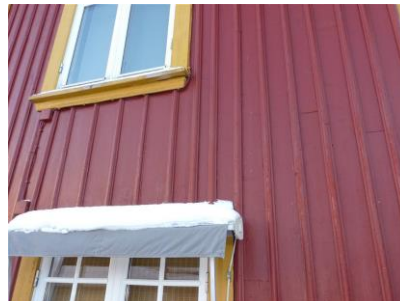
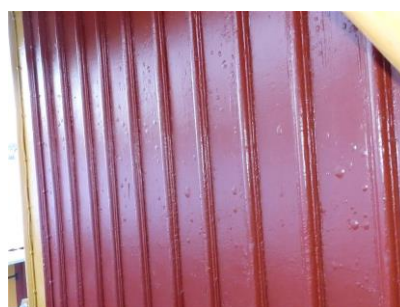
- Underhållsbehov förekommer. Även gällande trädetaljer i anslutning till fönster.
- Lokalt ligger fasadpanelen i kontakt med stensockeln.
- Färgblåsor noterades på fasaden, främst i solutsatt läge.

Underhållsbehov innebär risk för rötskador.

Färgblåsor på äldre fasader är ofta svåra att helt komma ifrån om de bakomliggande brädorna tidigare har behandlats med linolja.

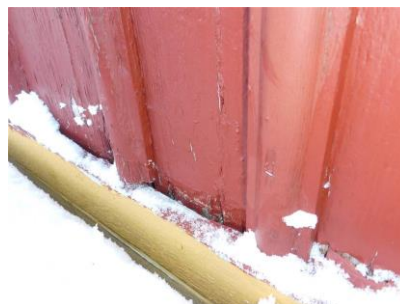
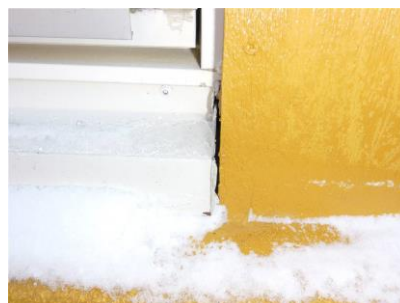
- Vid fönster utan överbleck kan vatten rinna mellan fasadpanelen och foderbrädan.
- Underbleck som behöver tätas vid anslutning mot fasad noterades.
- Underbleck med bakfall noterades.

Bristerna innebär risk för fuktrelaterade skador i angränsande konstruktioner.

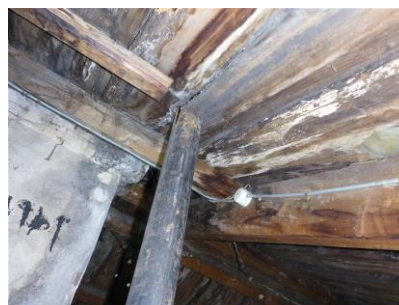
- I vindsutrymmet förekommer fuktanvisningar på underlagstaket. Även rötskador noterades.
- Ett äldre expansionskärl finns här, ej i bruk.
- Vindsluckan är otät.
- Vinden har kontrollerats från inspektionsluckan då den i övrigt är svåråtkomlig och saknar landgång.

De fuktanvisningar och rötskador som finns har sannolikt uppkommit innan takrenoveringen men det är viktigt att hålla dem under uppsikt över tid för att säkerställa detta. I annat fall behöver det undersökas vidare och åtgärdas.

Fuktkvoten i underlagstaket uppmättes stickprovsmässigt till 10-11 % vilket är under gränsvärde (17 %) för tillväxt av mikroorganismer.

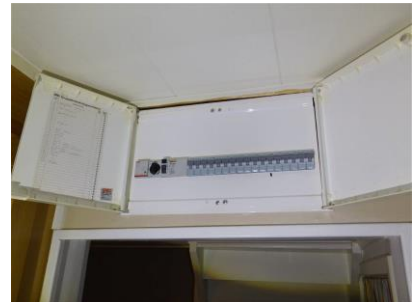
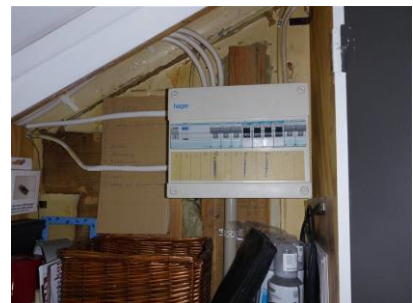
- Bjälklag och väggar är lite ojämna.

Detta är inte ovanligt i äldre hus och beror oftast på att belastat trämaterial i stommen komprimerats och satt sig över tid.

Elcentralerna har gruppförteckning. Jordfelsbrytare finns. Inga avvikelser noterades vid stickprovsmässig funktionskontroll av jordade eluttag.

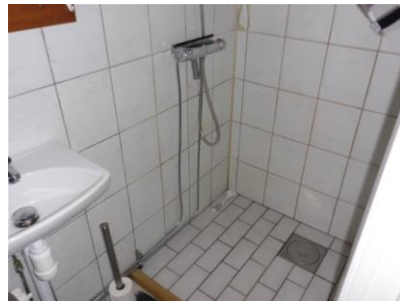
- Ålderstiget våtrum. Rörgenomföringar finns i golvet.
- Sprickor finns i de keramiska ytskikten. Även fog har släppt lokalt.
- Golvet har bakfall i duschzonen vilket innebär att vatten kan kvarstå mot den trätröskel som monterats där.
- Golvbrunnens klämring ansluter skevt mot plastmattan och mattan sticker fram under klämringen vilket är ett felaktigt montage.
- Fönstret är placerat i ett utsatt läge och behöver skyddas från vattenbegjutning.

När våtrum är utförda enligt äldre standard och dessutom försämras med tiden föreligger risk för fuktrelaterade skador.

Fuktindikering mot kakel och klinker som regelbundet vattenbegjuts är svårt att utföra då även det underliggande sättbruket kan ge utslag på instrumentet utan att skada föreligger. Fuktindikering har dock utförts i delar av utrymmet som ej vattenbegjuts samt i angränsande rum/konstruktioner, utan avvikelser.

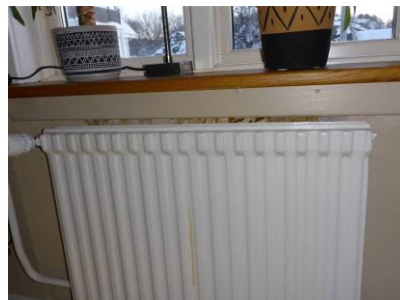
- Fuktanvisning noterades under ett av fönstren.

Detta kan ha uppkommit innan fönstren byttes men behöver bevakas över tid för att avgöra om så är fallet eller om åtgärd behöver vidtas.

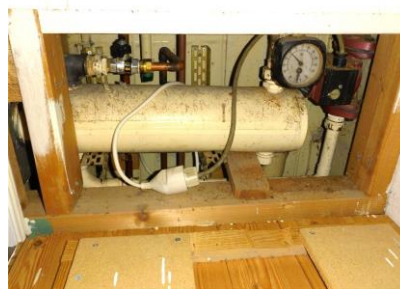
- Vatten- och värmeinstallationer är belägna i ej tätskiktat utrymme.

Risk för fuktskador vid läckage. Batteridrivet fuktalarm kan med fördel monteras.

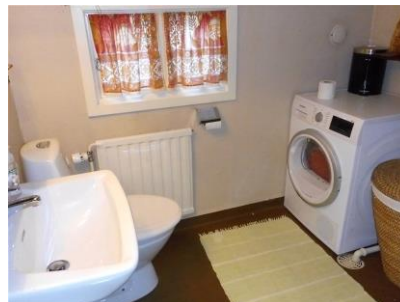
- Äldre våtrum.
- Rör genomföringar finns i golvet. Otätheter noterades där handfatets rörledningar är genomförda plastmattan.
- Golvbrunnens klämrings börjar bli lös i infästningen. Mattan har släppt runt brunnen.

När våtrum är utförda enligt äldre standard och dessutom försämras med tiden föreligger risk för fuktelaterade skador.

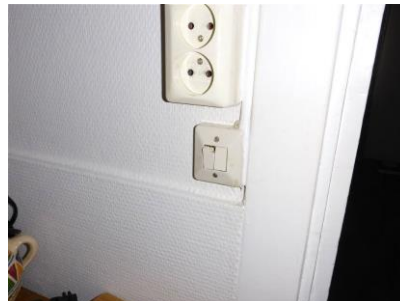
- Sprucken strömbrytare noterades.
