# Besiktningsprotokoll

Anticimex Försäkringsbesiktning i samarbete med Fastighetsbyrån

| Fastighetsadress:<br>Boktryckargatan 15 | |

| Besiktningsdatum:<br>2024-01-17 | Protokollnummer:<br>68061797 |

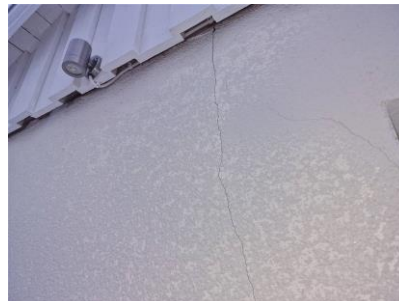
Rörelsesprickor i mindre omfattning finns ställvis i fasaden.

Dessa bedöms inte ha lett till bakomliggande skador.

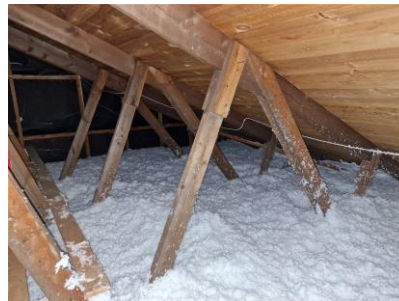
Vid kontroll av vinden uppmättes fuktvärden under kritisk fuktnivå för mikrobiell tillväxt. Fuktkvoten i underlagstak/takbjälkar uppmättes vid besiktningstillfället till ca 9,5 %. Detta värde varierar dock under året beroende på årstid och utomhusklimat. Risk för mikrobiell tillväxt föreligger om fuktkvoten överstiger 17 %.

Plåttakets kondition, det vill säga om det skulle vara skador eller montageskruvar "vandrat upp" ur sitt läge kan inte kontrolleras då det förekommer snö på taket. Inget tyder dock på att skador eller något läckage finns.

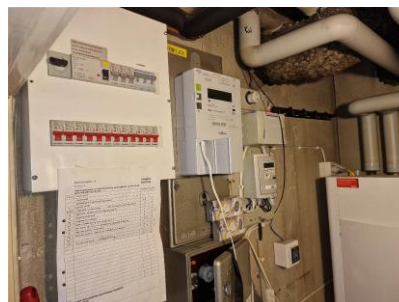
Blå lättbetong finns i byggnaden.

Denna typ av lättbetong är i vissa fall radonhaltig.

Radonmätning har genomförts tidigare av föregående fastighetsägare där mätningen hamnade under gränsvärdet.

Jordfelsbrytare finns vid el-centalen.

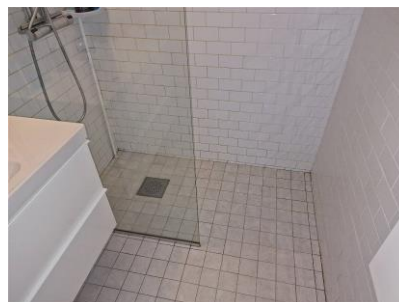
Rör genomföring finns i golv.

Rör genomföringar i golvet medför en ökad risk för att vatten tränger ner i omkringliggande konstruktioner och orsakar fuktskador.

Golvutning.

Golvfall mot golvbrunnen utanför duschzonen är bristfälligt utfört.

Normala fuktvärden på mätbara ytor indikerades mot klinker/kakel.
