Fastighetsuppgifter

Fastighetsbeteckning
Aspö-Edeby 2:30
Adress
Norra Kronladsvägen 4
64593 Strängnäs

**Besiktningssuppgifter**

Uppdragsnummer A27349
Besiktningdatum 2024-01-19
Besiktningföretag OBM Byggnadsmiljö AB
Besiktningförrättare Petra Vesterlund
Närvarande Säljaren
Giltig till och med 2025-01-19

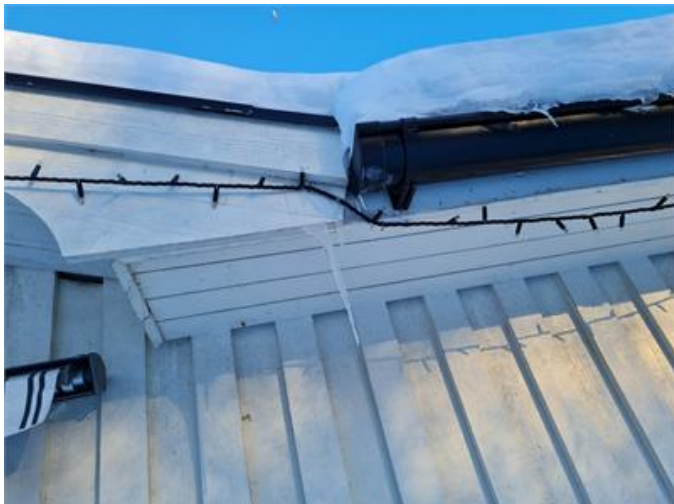
- Istapp noteras mellan vindskivor. Vidare kontroll rekommenderas. Se även bild.
Fasad		X			- Altangolv ligger dikt an fasad, vilket medför ökad fuktbelastning och en ökad risk för fuktskador i fasadens nederdel. - Värmepumpen saknar vattenavledning, vilket kan medföra fuktskador på fasad och grundmur.
Fönster/dörrar	X				
Grund		X			- Färgsläpp noteras på sockeln.
Krypgrund 1		X			- Organiskt material finns på marken samt plast saknas. - Mikrobiell påväxt förekommer på blindbottens undersida, se kommentar/riskanalys.
Krypgrund 2 under tillbyggnad				X	- Lucka saknas in till utrymmet samt enligt uppgift ska utrymmet vara fyllt. Se vidare upplysningar från säljaren.

Istapp noteras mellan vindskivor.

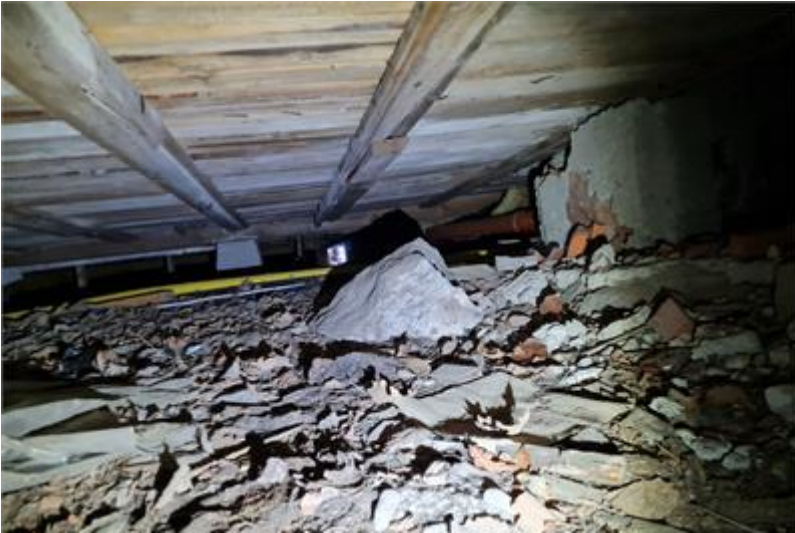
Byggnadsdel	Krypgrund 1
Konstruktionsdel	Bindbotten i krypgrund 1
Konstruktionsuppbyggnad	Plank/skivor/reglar/isolering/golv

Vid fuktkvotsmätningar på flertalet platser uppmättes värden till ca 10-13 % (FK).
Det kritiska gränsvärdet för mikrobiell tillväxt brukar anges till ca 15-17% fuktkvot (FK).

Då mikrobiell påväxt har noterats rekommenderas minst att utrymmet övervakas digital med mätare. Notera dock att stickprovsmässig undersökning är utförd samt att mätvärden normalt sett kan variera över årstiderna. För att säkert fastställa konstruktionens kondition och fuktstatus måste en mer omfattande undersökning utföras.
