Besiktningssprotokoll

Anticimex Försäkringsbesiktning i samarbete med Fastighetsbyrån

Fastighetsbeteckning: Älvesta 3:79	
Fastighetsadress: Friskens väg 25	
Postnummer: 69272	Ort: Kumla

Besiktningdatum: 2024-01-19	Protokollnummer: 68045940
Temperatur: -13 °C	Väderlek: Molnigt
Tekniker: Axel Guldmar	
E-post: axel.guldmar@anticimex.se	
Kontor: Örebro	
Närvarande: Fastighetsägare Axel Guldmar: Besiktningssman Anticimex

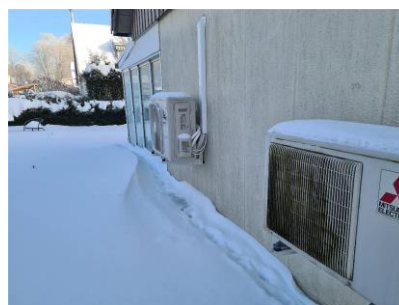
- Kondensvatten från luftvärmepumpens utedel leds inte bort från husgrunden.

Detta medför ökad risk för att vatten tränger in i anslutande konstruktioner, vilket i sin tur kan leda till fuktrelaterade skador. Observera att besiktning av byggnadens värmesystem eller värmepumpen inte har ingått i uppdraget.

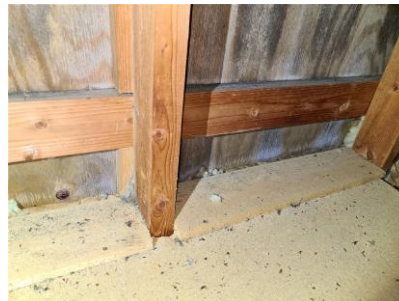
- Forst noterades lokalt på gavelvägg vid golv/väggvinkel.

Det finns en risk för fuktrelaterades skador när frosten smälter.

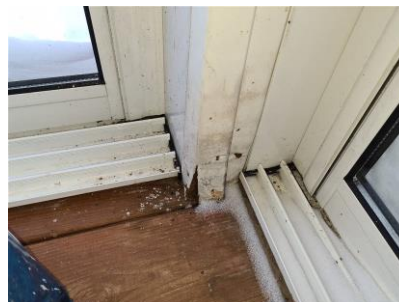
- Fuktbläckor och svällskada noterades lokalt på list mot yttervägg.

Vi rekommenderar en fördjupad undersökning för att bedöma orsaken till och omfattningen av detta.

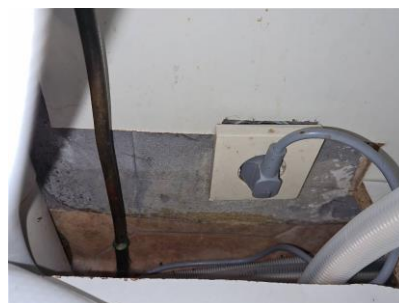
- Blå lättbetong finns i byggnaden (bild tagen i diskbänkskåp).

Denna typ av lättbetong är i vissa fall radonhaltig.

Vi rekommenderar en radonmätning eller att du kontrollerar om radonmätning har genomförts tidigare.

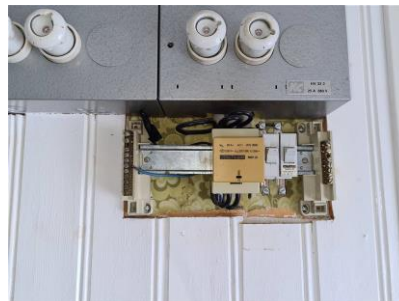
- Delar av proppskåpet/el-centralen saknar skyddshölje.

Montera skyddshölje, vid osäkerhet bör elektriker kontaktas för åtgärd.

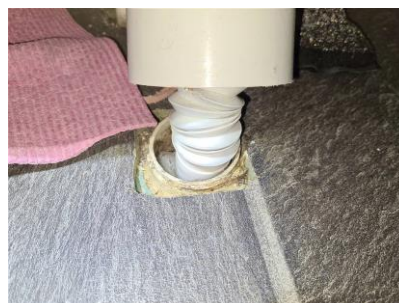
- Tätning saknas mellan handfatsrör och avloppsrör.

Detta kan leda till att avloppslukt kommer upp i utrymmet.

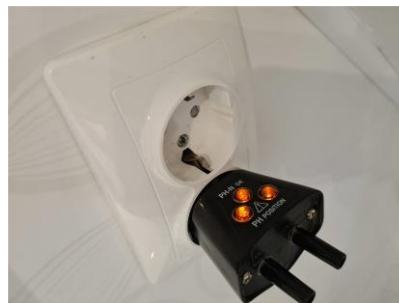
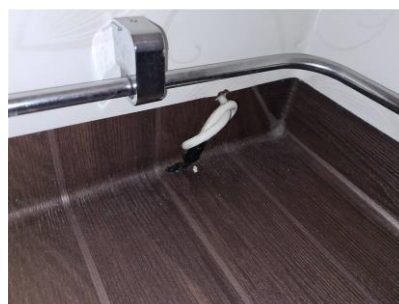
- Delar av duschrummets elinstallationer är felkopplade och saknar ordentligt beröringsskydd. Det rekommenderas att en elektriker kontaktas för att åtgärda detta.

- Funktionskontroll av jordade eluttag.
- Kabel mot golv med påkopplad ström saknar ordentligt beröringsskydd.

Vid stickprovskontroll av jordade eluttag noterades felkoppling (uttaget är ojordat).

Kontakta en elektriker för kontroll och åtgärd av dessa observationer.

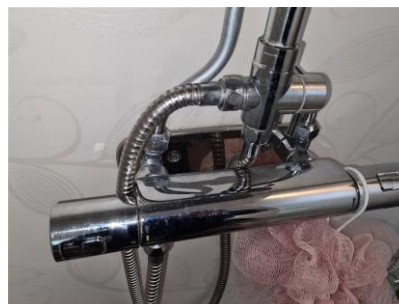
- Duschblandare sitter löst på vägg.

Det rekommenderas att en rörmokare kontaktas för bedömning och åtgärd av detta.
